**Zwischenpräsentation
des Gutachtens für die**

**Hauptfeuer- und Rettungswache
Oelde**

Ratssitzung, am 25. Juni 2012

**Standort- und Bedarfsanalyse für
die Erweiterung bzw. Neubau**

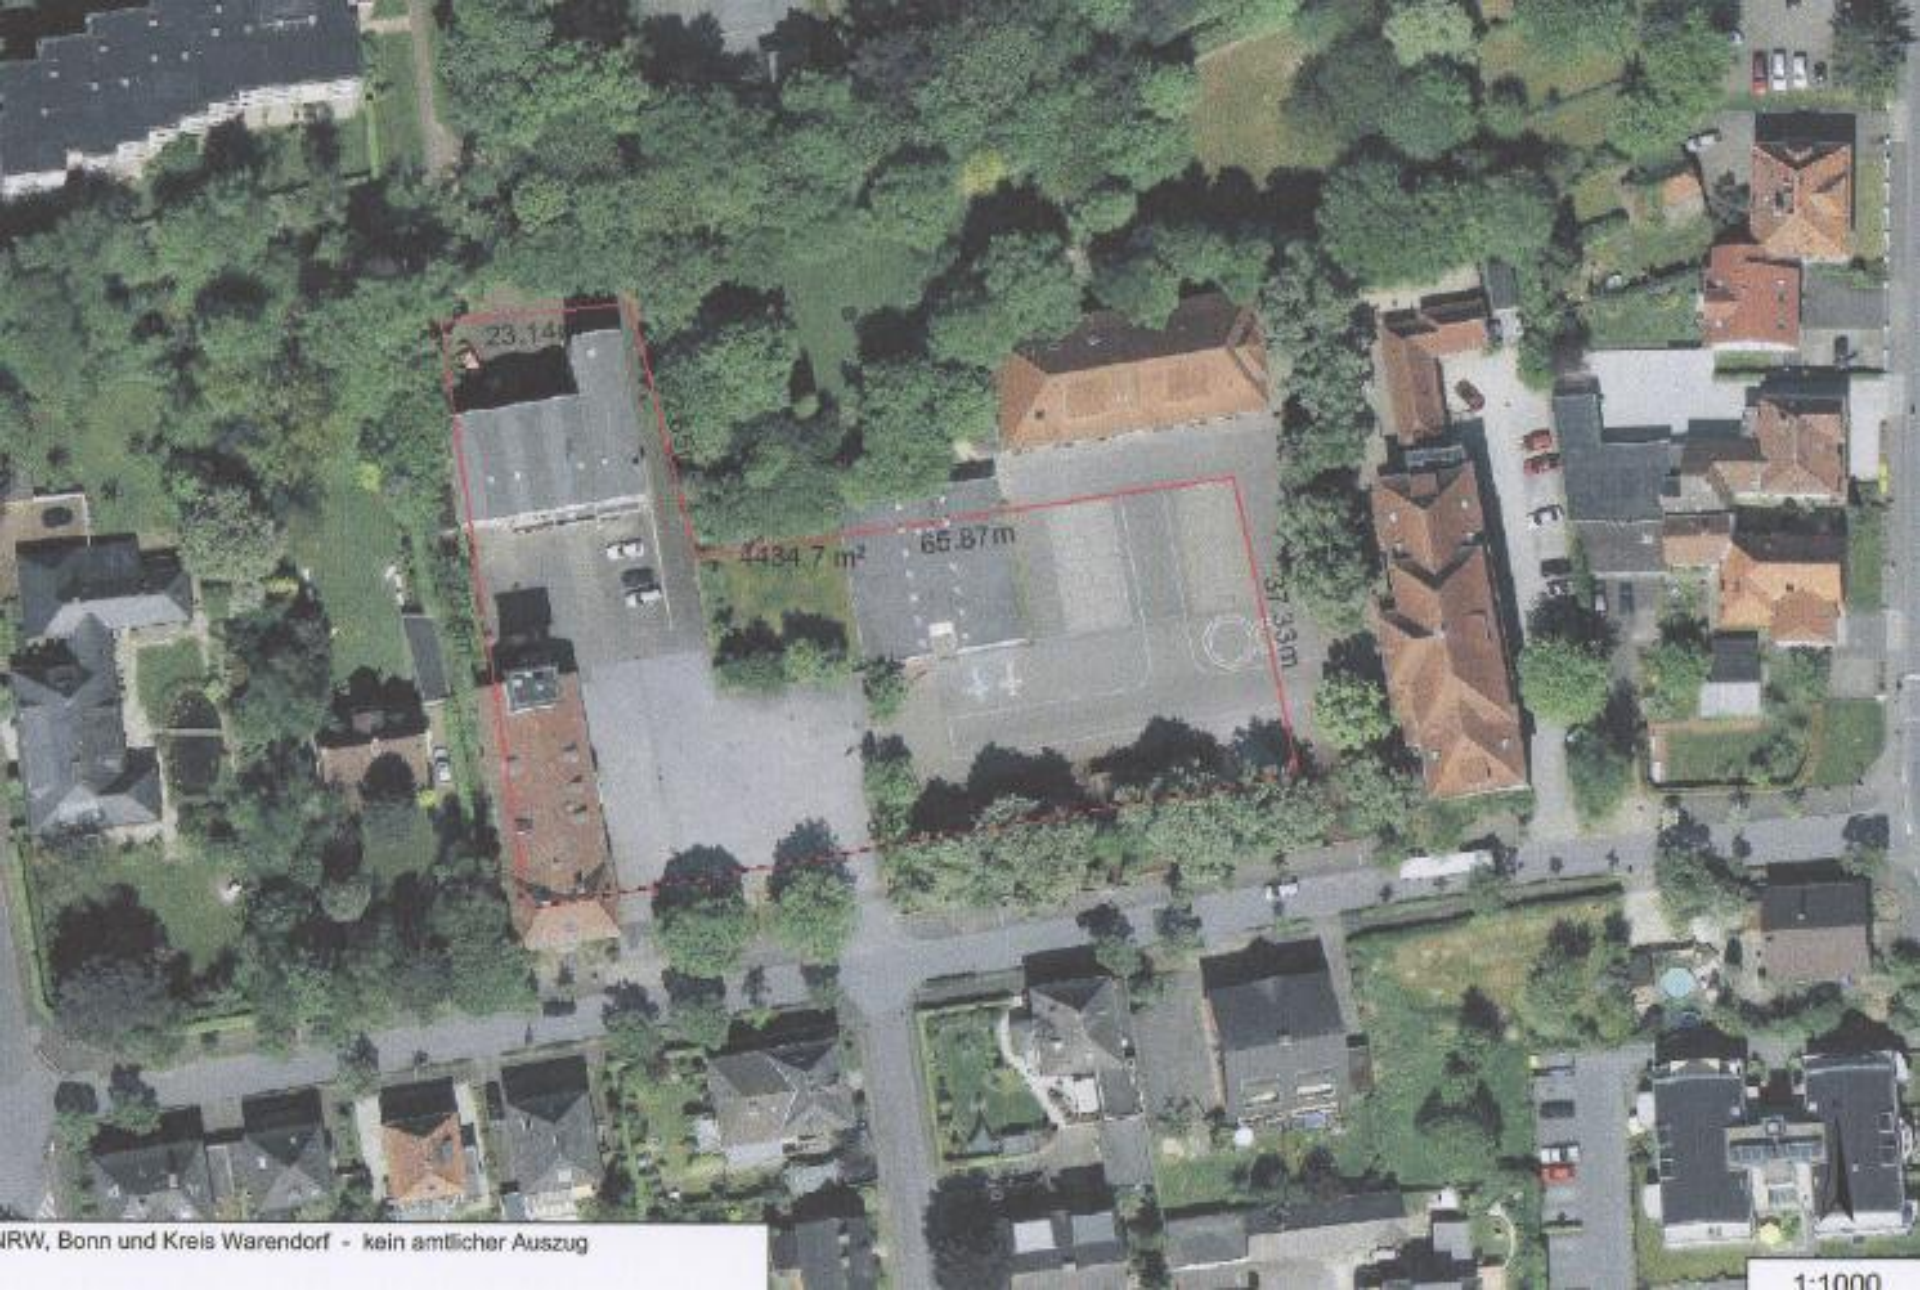
1:1000

Grundstücksfläche IST-Zustand
ca. 2.950 m²
Erforderliche Grundstücksfläche
ca. 9.400 m²

Sicherheitsrelevante Mängel

- Alarmausfahrt führt über eine enge Anwohnerstraße auf die Hauptstraße
- keine klare Wegtrennung von einrückendem Verkehr
- dadurch hohes Unfallrisiko!
- Wegeüberschneidungen

Funktionale Mängel

- Wegeüberschneidungen
- unnötig lange Wege im Alarmfall die z.T. kreuz und quer über den Hof führen!
- dadurch unnötige Verlängerung der Hilfsfristen
- Stellplatzanzahl ist zu gering
- Fahrzeuge stehen teilweise auf dem Hof

Bauliche Mängel

- Stellplatzanzahl ist zu gering
- fehlende Flächen für Container, Übungsbereiche, Erweiterungen...

Standortspezifische Mängel

- Eine Erweiterung direkt an den Gebäuden ist nicht möglich, da keine Flächen zur Verfügung stehen und das Schmale Grundstück keine sinnvolle Erweiterung für einen optimalen Betriebs- und Einsatzablauf zulässt
- Der Bach im rückwärtigen Teil des Grundstücks ist eine dauerhafte Grundstücksbegrenzung, seitliche Erweiterungen sind nur im Osten ablesbar, da im Westen die umgebende Wohnbebauung bzw. Grundstück, direkt an das Grundstück der Feuerwehr anschließt.
- Standort liegt inmitten eines Wohngebietes, dadurch Interessenkonflikt!

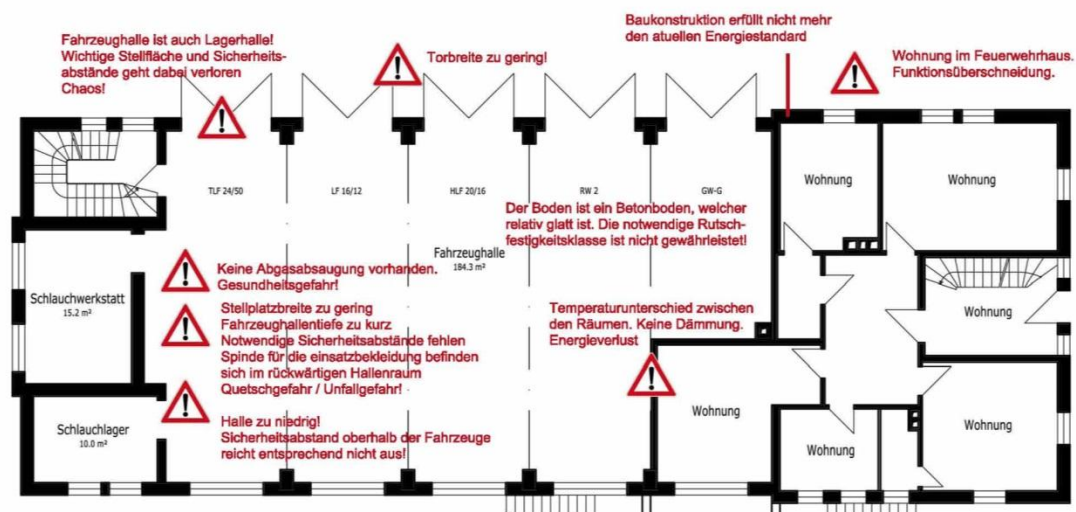
Erdgeschoss 1_100

Das Gebäude verfügt über keine Waschräume. Diese befinden sich in sehr geringer Zahl im anderen Gebäude.

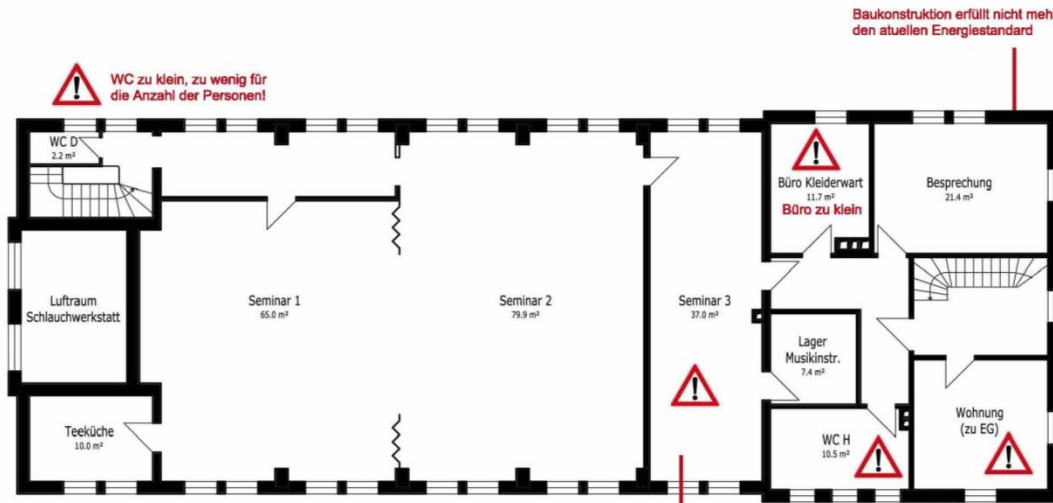
Obergeschoss 1_100

! WC zu klein, zu wenig für die Anzahl der Personen!

Baukonstruktion erfüllt nicht mehr den aktuellen Energiestandard

! Büro Kleiderwart 11.7 m²
Büro zu klein

Wohnung im Feuerwehrhaus. Funktionsüberschneidung.

Seminarraum unproportional! Zu tief. Kaum Tageslichteinfall in der Mitte des Raumes. Zu dunkel. Künstliches Licht immer erforderlich!

Nicht genügend Sanitäranlagen für die Anzahl der Personen vorhanden. Im Seminarfall herrscht Gedrängel

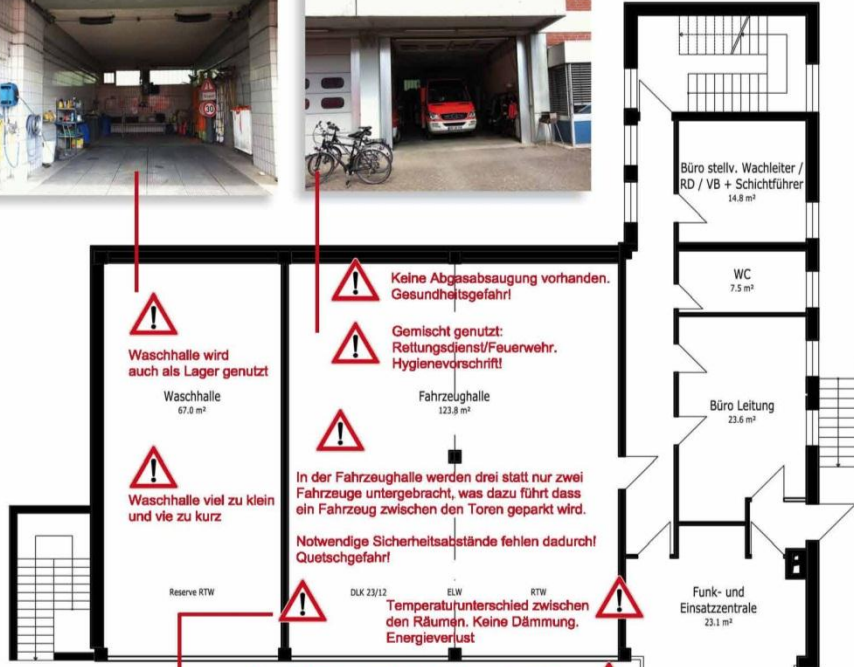
Erdgeschoss 1_100

Waschhalle wird auch als Lager genutzt

Keine Abgasabsaugung vorhanden. Gesundheitsgefahr!

Gemischt genutzt: Rettungsdienst/Feuerwehr. Hygienevorschrift!

In der Fahrzeughalle werden drei statt nur zwei Fahrzeuge untergebracht, was dazu führt dass ein Fahrzeug zwischen den Toren geparkt wird.

Notwendige Sicherheitsabstände fehlen dadurch! Quetschgefahr!

Temperaturunterschied zwischen den Räumen. Keine Dämmung. Energieverlust

Fahrzeuge werden vor den Toren abgestellt weil kein Platz vorhanden ist. Die Einfahrt in die Fahrzeughalle oder Waschhalle ist sehr aufwändig.

Tore dienen als Alarmeingang. Unfallgefahr!

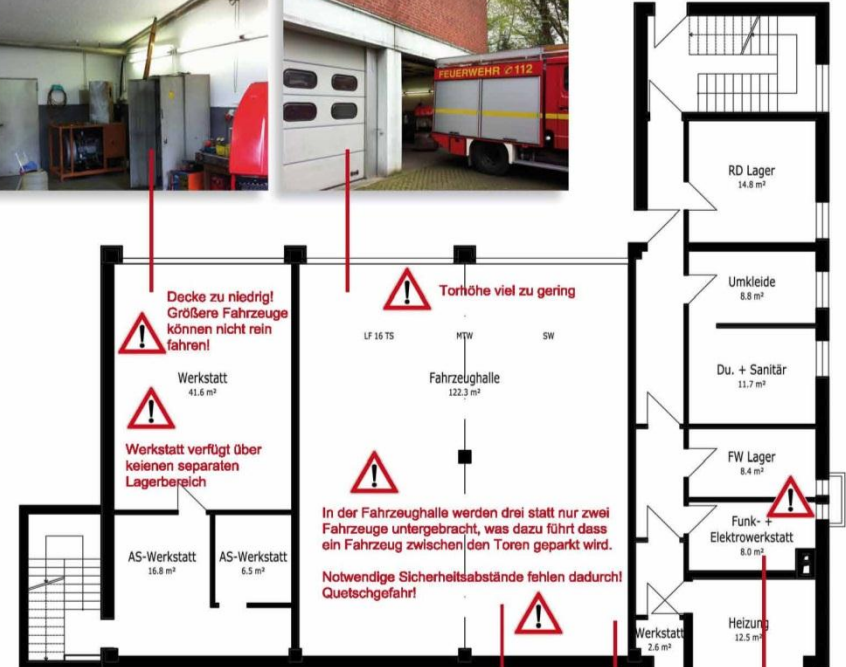
Untergeschoss 1_100

Decke zu niedrig! Größere Fahrzeuge können nicht rein fahren!

Türhöhe viel zu gering

Werkstatt verfügt über keinen separaten Lagerbereich

In der Fahrzeughalle werden drei statt nur zwei Fahrzeuge untergebracht, was dazu führt dass ein Fahrzeug zwischen den Toren geparkt wird.

Notwendige Sicherheitsabstände fehlen dadurch! Quetschgefahr!

Der Boden ist ein Betonboden, welcher relativ glatt ist. Die notwendige Rutschfestigkeitsklasse ist nicht gewährleistet!

Werkstatt viel zu klein, zu wenig Tageslicht, keine Sichtverbindung ins Freie

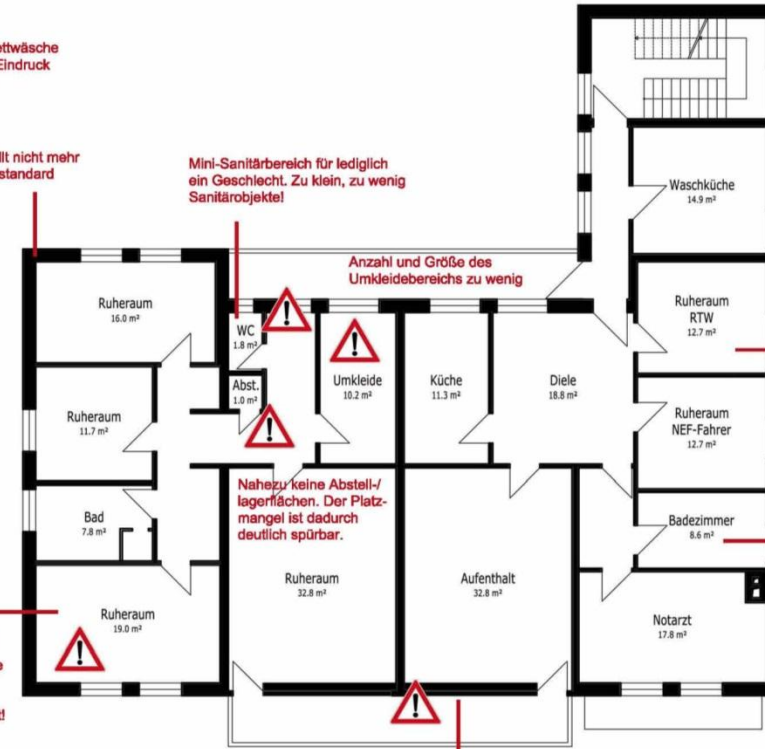
Obergeschoss 1_100

Anzahl und Größe der
Ruheräume zu gering

Anzahl und Größe der
Badezimmer zu gering

Unvorteilhafter Grundriss.
Vorallem im Alarmfall.
Verlängerung der Hilfsfristen!

Zwischen dem rechten und dem linken Teil
des Gebäudes besteht keine Verbindung
im Innenraum! Die Räumigkeiten kann man
nur über die Balkone erreichen!

Rutschgefahr im Alarmfall bei
schlechten Wetterverhältnissen.
Unfallgefahr!
