Bericht zu Gebäudeschäden aufgrund von Setzungen im Baugrund

Objekte: Kinderhaus Oelde
Albrecht-Dürer-Straße 6a
59302 Oelde

Wichern-Kindergarten
Johannesstraße 9
59302 Oelde

Auftraggeber: **Evangelische Kirchengemeinde Oelde**
Obere Bredenstiege 4
59302 Oelde

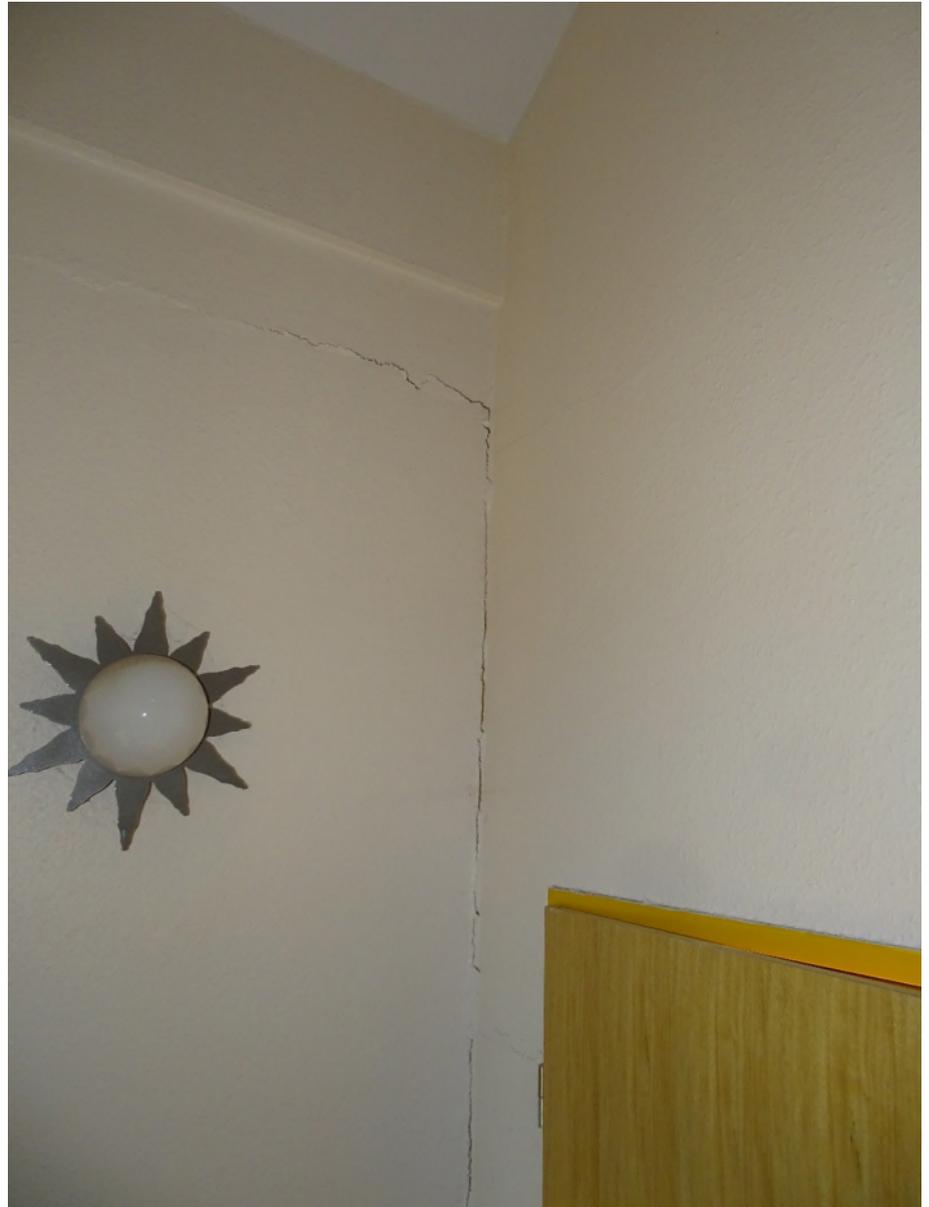
Abbildung 1: Rissbildung in der Außenwand unterhalb des Betonrähms [Dachauflager] und senkrecht an der Innenwand. Hier ist es zu deutlichen Versätzen zwischen den Wandteilen gekommen.

Um die Rissbildungen dauerhaft zu stoppen und die Gründungen zu stabilisieren, müssen die Grundmauern zusätzlich unterfangen werden. Dies ist technisch möglich. Mit den vorzunehmenden Unterfangungen können die Setzungen dauerhaft gestoppt werden, diese sind aber nicht rückgängig zu machen.

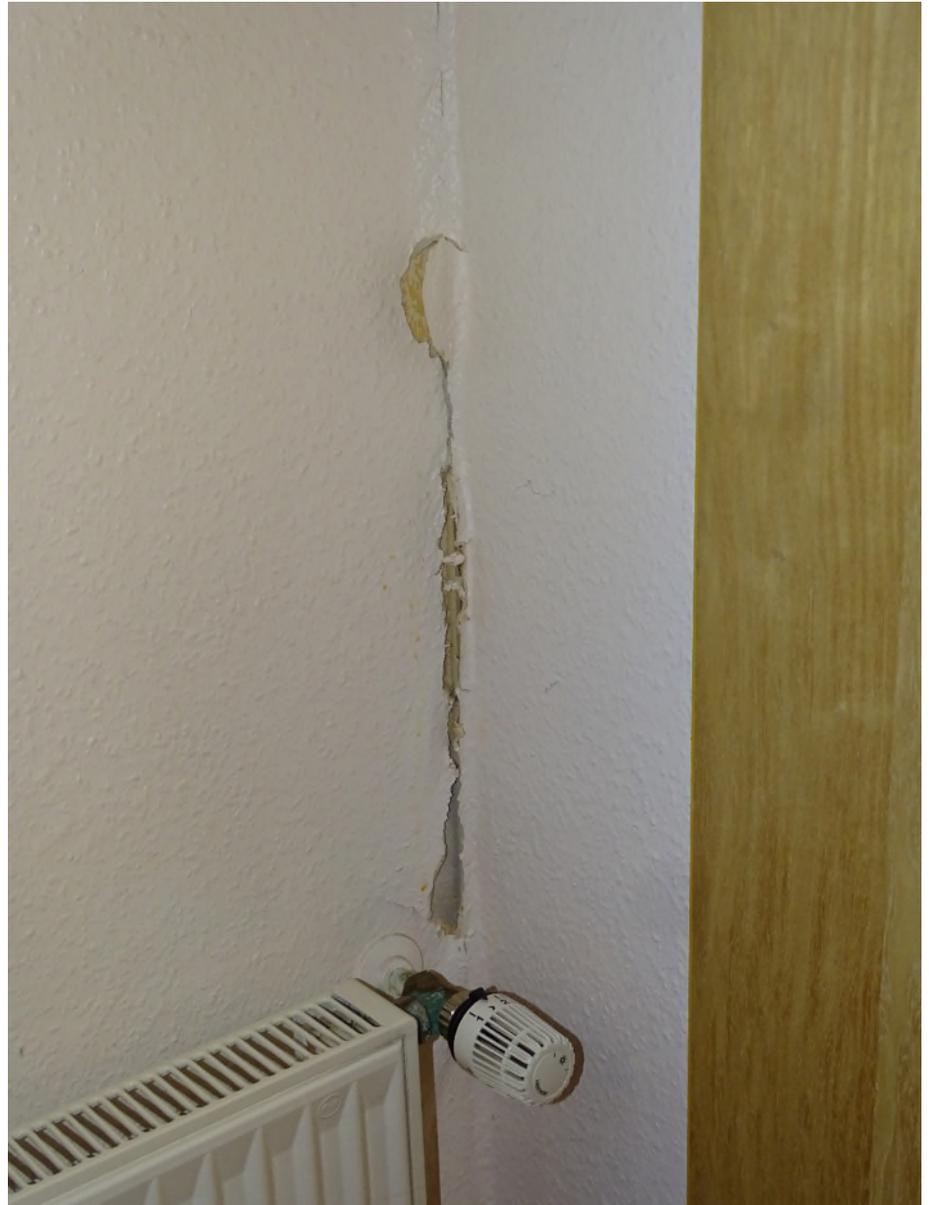
Abbildung 2: Abriss zwischen der Außenwand und der Innenwand auf Höhe des Heizkörpers, hier ist es zu einer deutlichen Vertikalverschiebung gekommen. die Tür zwischen dem Gruppenraum und dem Treppenraum.

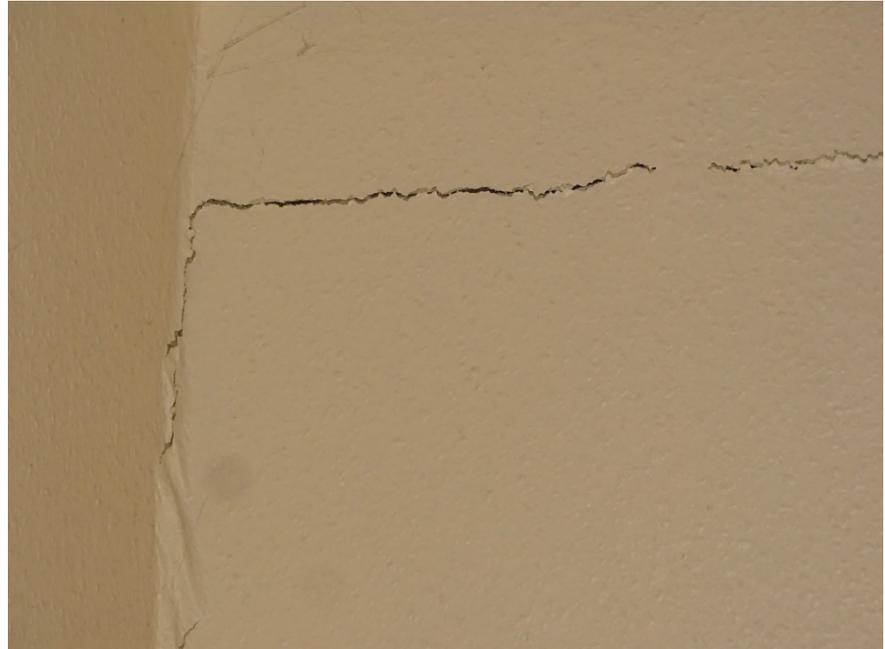
Abbildung 3: Rissbildung in der Außenwand im zweiten Treppenraum, auch hier ist es zu einem deutlichen Versatz zwischen den Wandteilen gekommen.

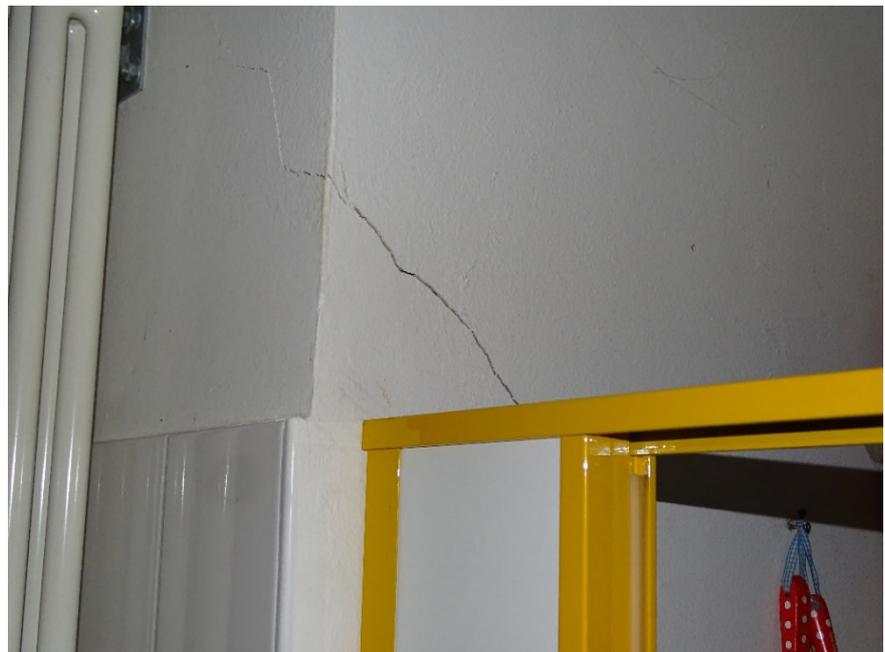
Abbildung 4: Rissbildung in der Innenwand zwischen dem WC und einem Abstellraum

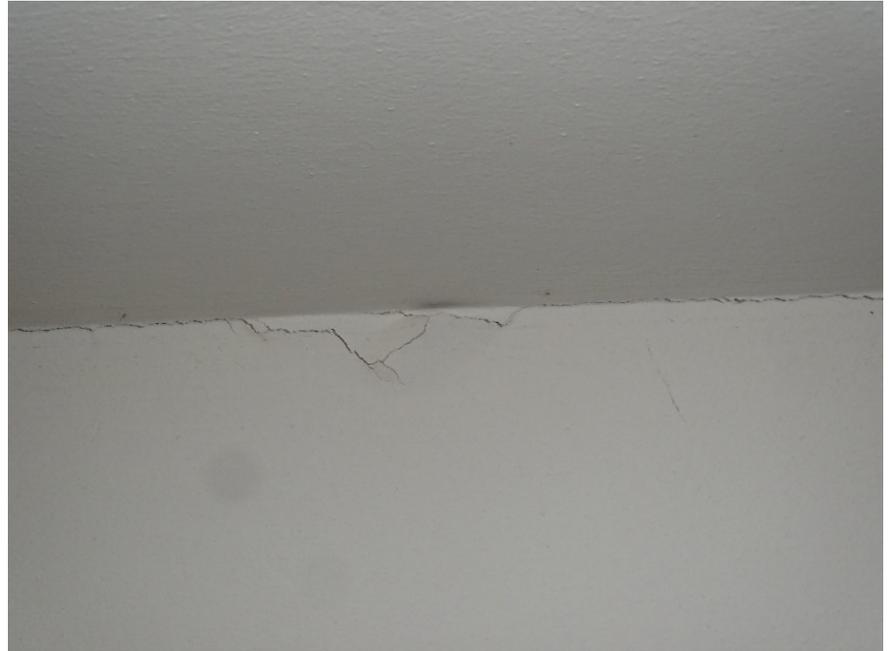
Abbildung 5: Rissbildung zwischen einer Innenwand und der Decke

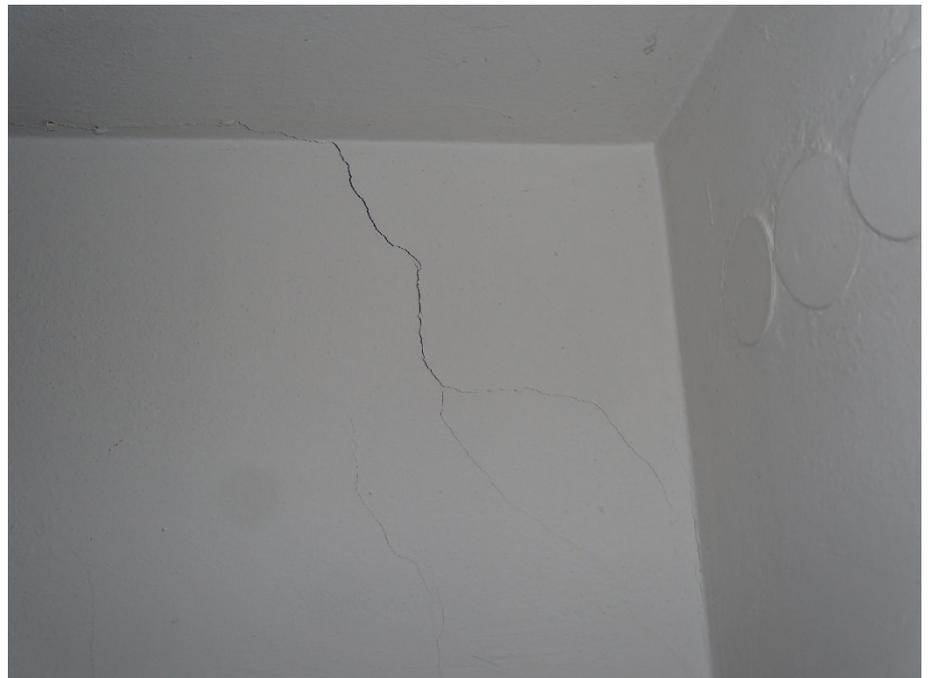
Abbildung 6: Rissbildung in einer Innenwand

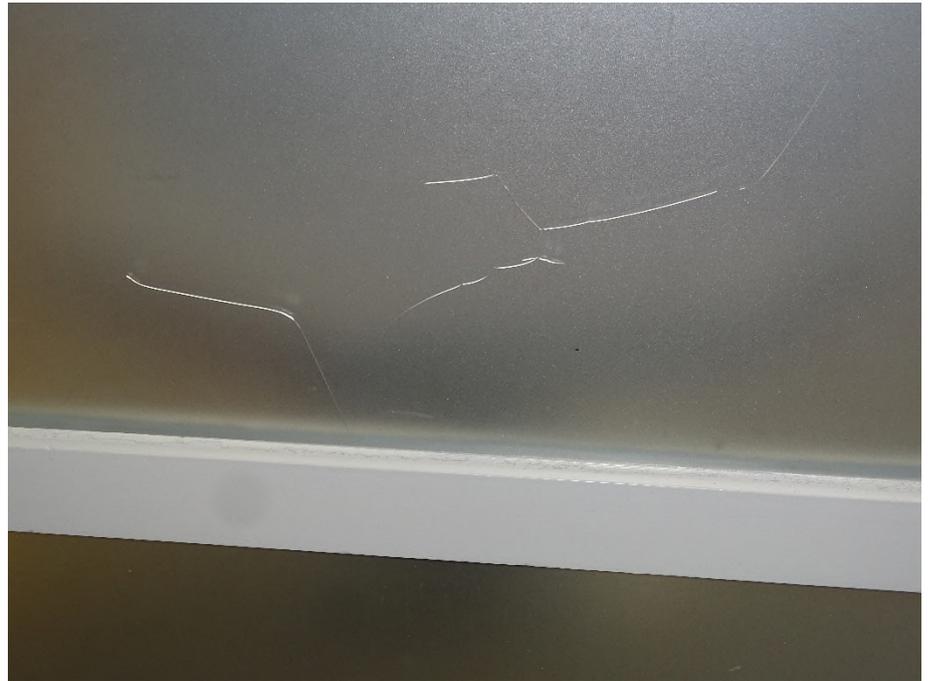
Abbildung 7: In der "Turnhalle" sind zwei Festverglasungen gesplittert, die Verglasungen weisen an die inneren Gläsern Rissbildungen auf, die Risse binnen jeweils an den Rahmenhölzern.

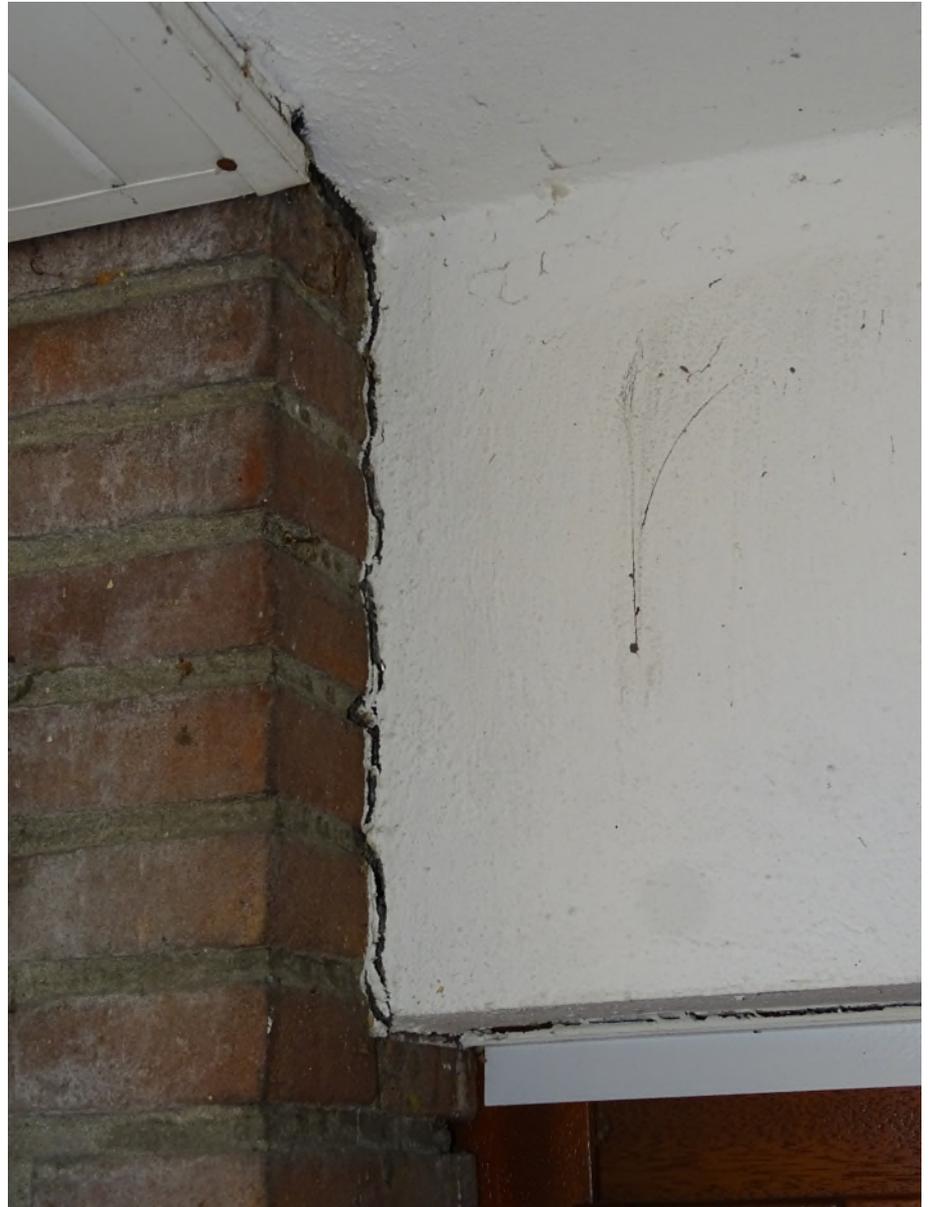
Abbildung 8: Rissbildungen an der Außenwand, über einer Ausgangstür aus einem Treppenraum.

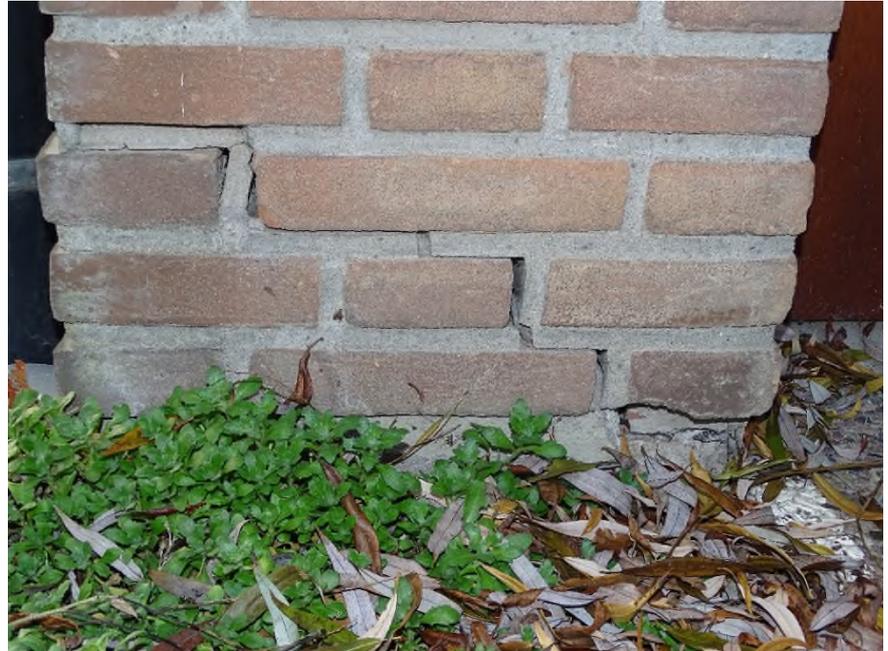
Abbildung 9: Rissbildung im Sockel des Sichtmauerwerks, die Steine haben sich um bis zu 10 mm versetzt.

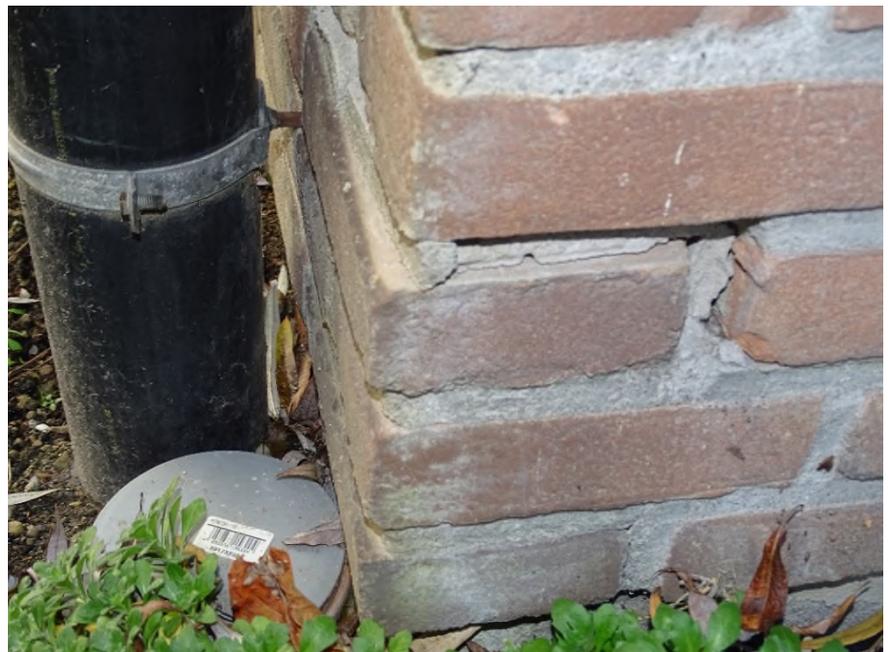
Abbildung 10: Rissbildung im Sockel des Sichtmauerwerks, die Steine haben sich um bis zu 10 mm versetzt.

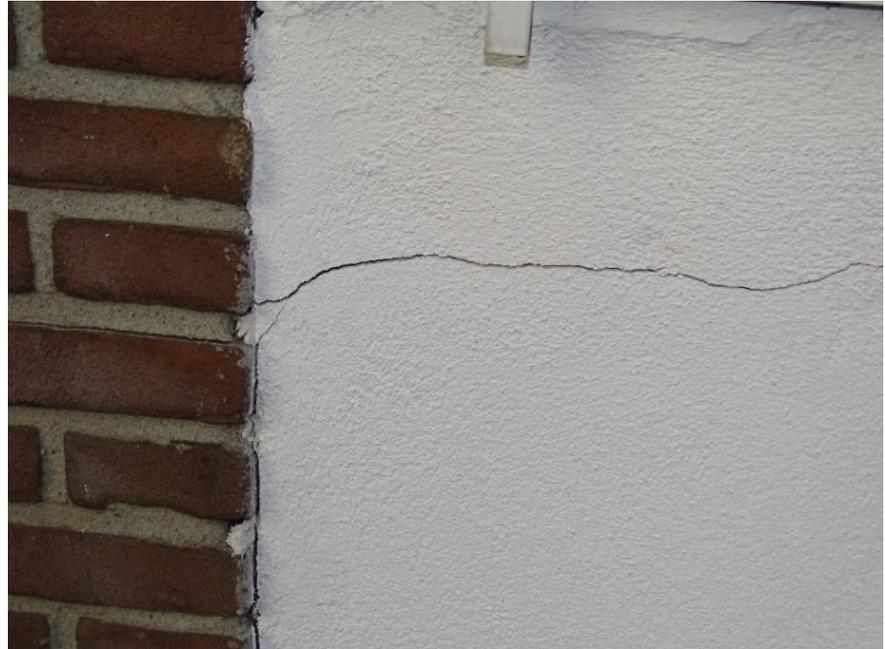
Abbildung 11: Rissbildung im verputzten Sockel unterhalb eines Fensters

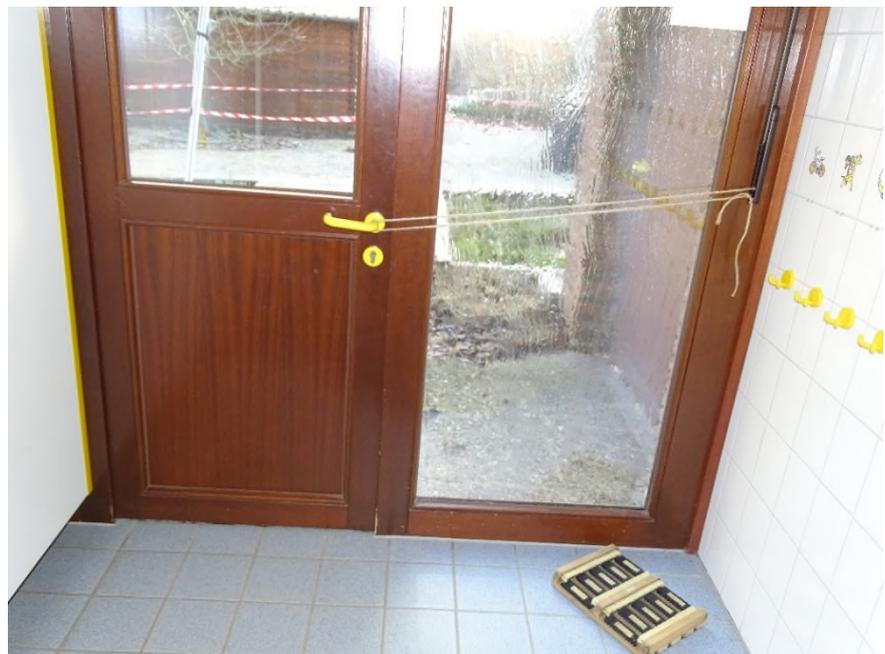
Abbildung 12: Die Außentüren müssen mit Seilen gesichert werden, da diese nicht mehr richtig schließen.

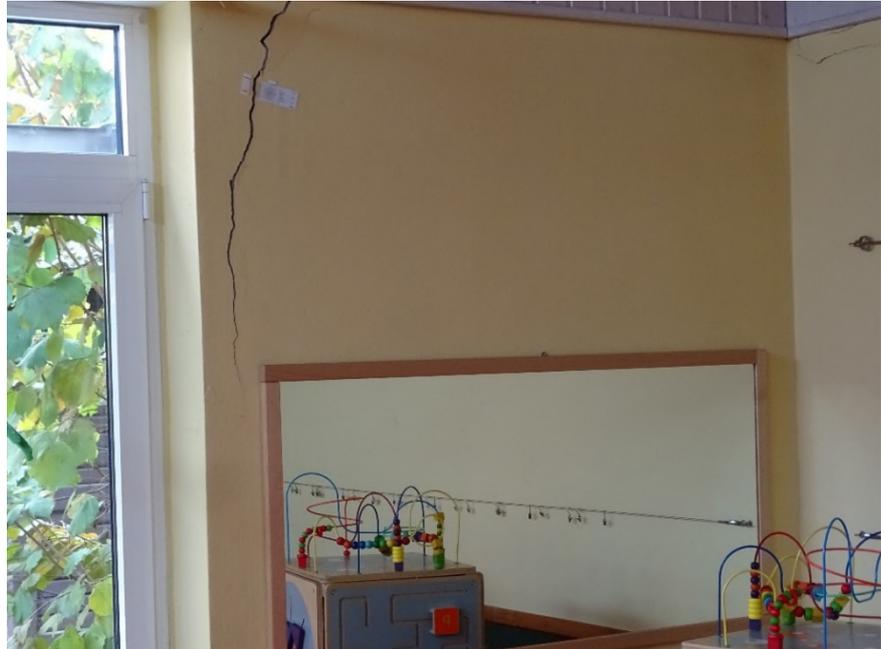
Am Wichern-Kindergarten wurden ebenfalls Rissbildungen festgestellt. Betroffen ist hier insbesondere ein Gruppenraum. Bei einer ersten Besichtigung wurden in der Giebelwand ein bis zu 1 mm breiter Riss neben dem Fenster und leichte Rissbildung an der Traufseite, unterhalb der Verbretterung festgestellt. Insbesondere an dem Riss neben dem Fenster ist es zu einer deutlichen Verbeiterung auf bis zu 7 mm gekommen. Die Rissbildungen sind auch in der Verblendschale deutlich zu erkennen.

Abbildung 13: Riss im Gruppenraum neben einem Fenster, der Riss hat sich innerhalb von ca. 2 Wochen um bis zu 6 mm erweitert.

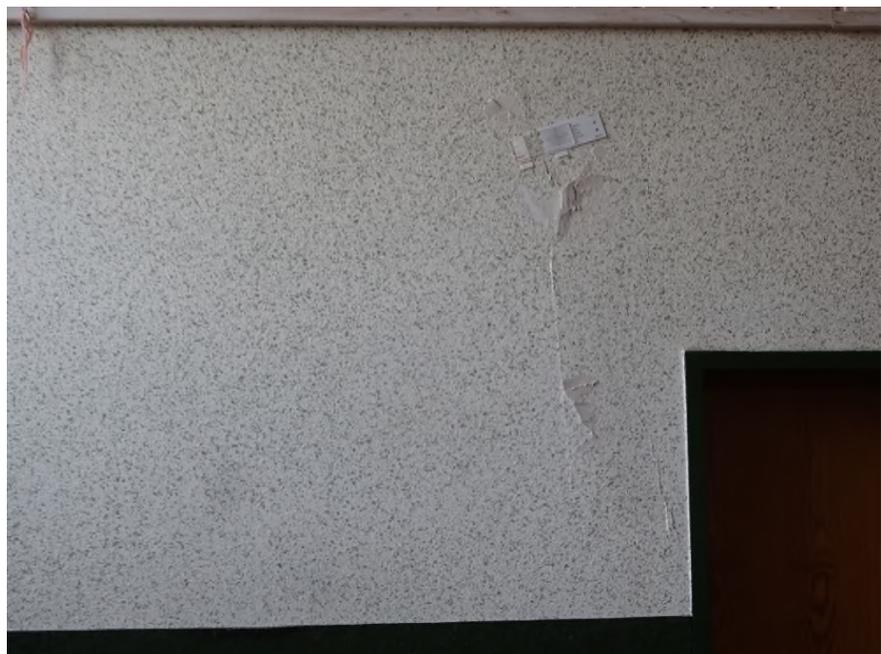
In der Turnhalle wurden ebenfalls Rissbildungen festgestellt, hier sind im Laufe der Untersuchungen jedoch keine Veränderungen eingetreten.

Abbildung 14: Riss in der "Turnhalle", der Riss hat sich derzeit nicht verändert.
