Unterschutzstellungsverfahren nach DSchG NRW Objekt: Estinghauserhof 7

Denkmalumfang:

Denkmalwert ist das Fachwerkgebäude Estinghauserhof 7 mit seinem Keller, ohne den rückwärtigen massiven Anbau und den daran angebauten teilweise offenen Fachwerkbau mit der Treppe aus den 1970er Jahren.

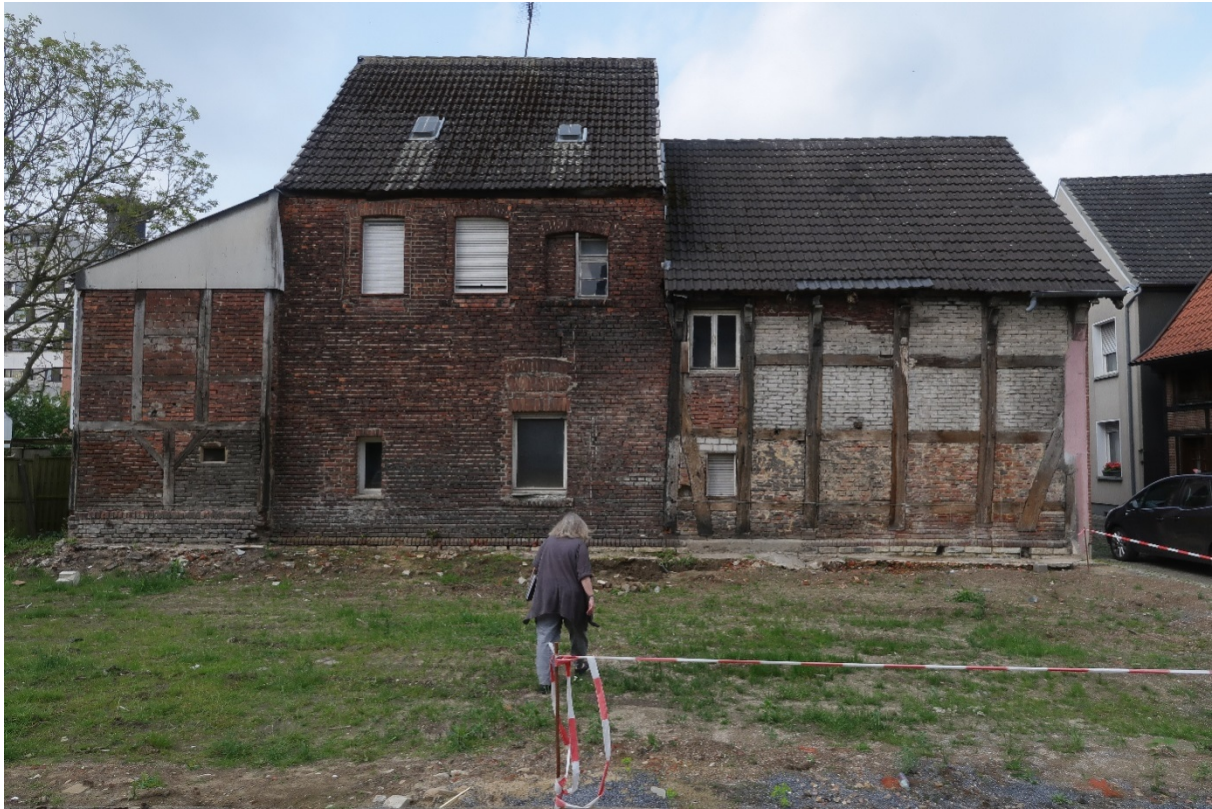
Ansicht von Osten. Deutlich zu unterscheiden sind das denkmalwerte Gebäude (rechts) und die späteren Anbauten.
(LWL-DLBW)

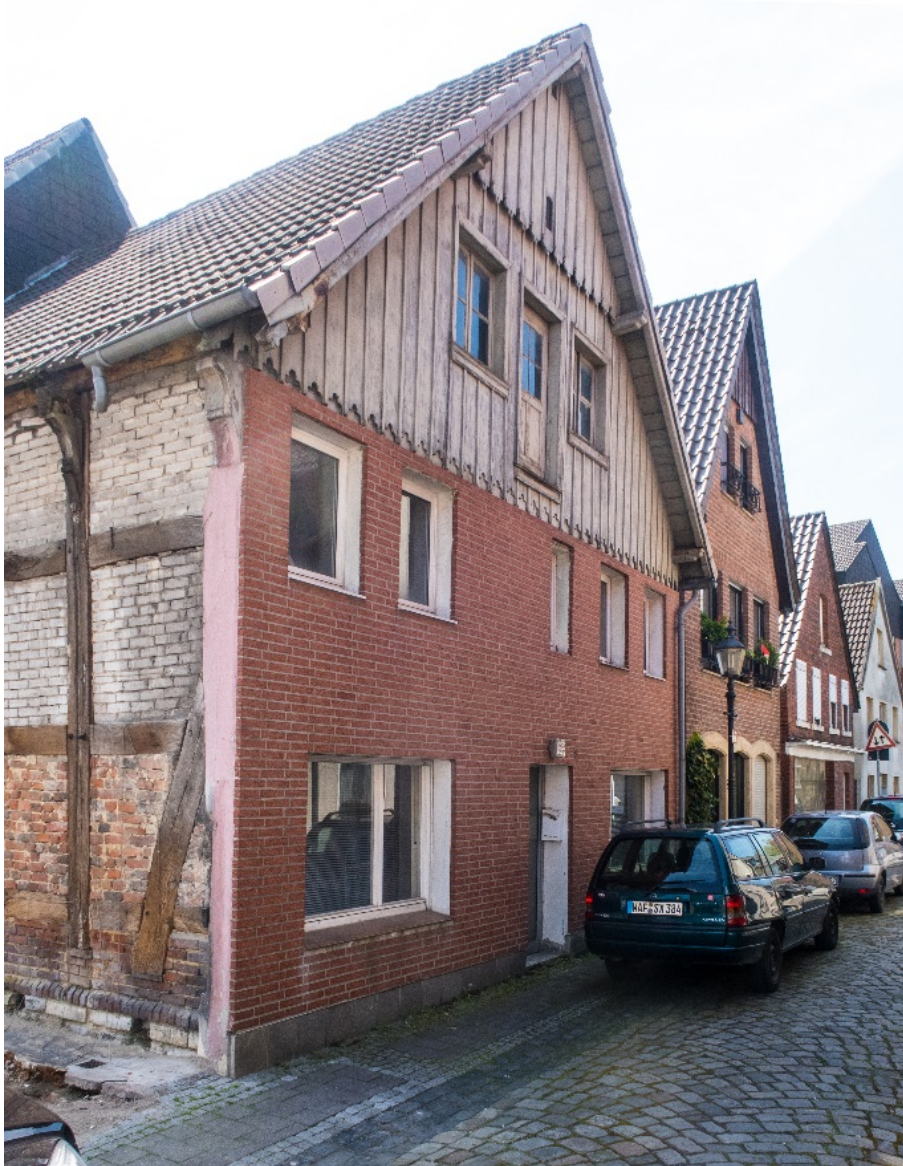
Straßenfassade mit Giebel des der 1880er Jahre und Klinkern der 1970er (LWL-DLBW)

Ein Foto von 1966 zeigt das Haus mit den im ausgehenden 19. Jahrhundert üblichen hochrechteckigen Fenster, fünffachsig und verputzt.¹⁶ 1978 wurde die Vorderfassade mit Klinkerriemchen verkleidet und in diesem Zuge die Fenster verändert.

Spätestens seit der Jahrhundertwende um 1900 änderte sich das Erscheinungsbild des Hauses nach dem Zeitgeschmack: Die Fachwerkfassade wurde verputzt und 1978 mit Klinkerriemchen verkleidet.

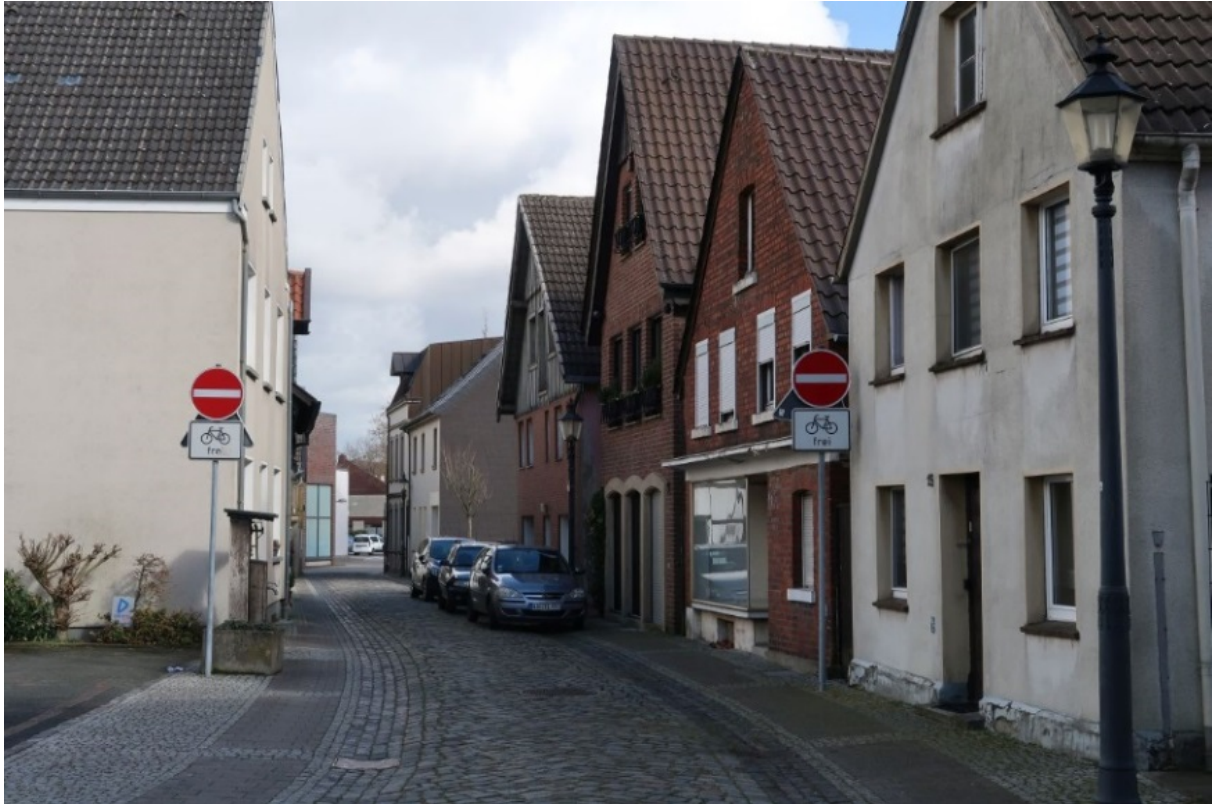
Ansicht der Häuserreihe, Haus Nr., 7 zentral im Bild
(LWL-DLBW)

Das Gebäude ist Teil einer Häuserreihe, die sich geschlossen giebelständig in ähnlicher Kubatur präsentiert. Die beiden westlichen Nachbarhäuser, wohl ebenfalls aus dem frühen 19. Jahrhundert, wurden 2019 abgebrochen; das westliche Nachbargebäude Nr. 9. bereits in den 1980er Jahren. Dort wurde in angepasster Form ein Neubau errichtet.

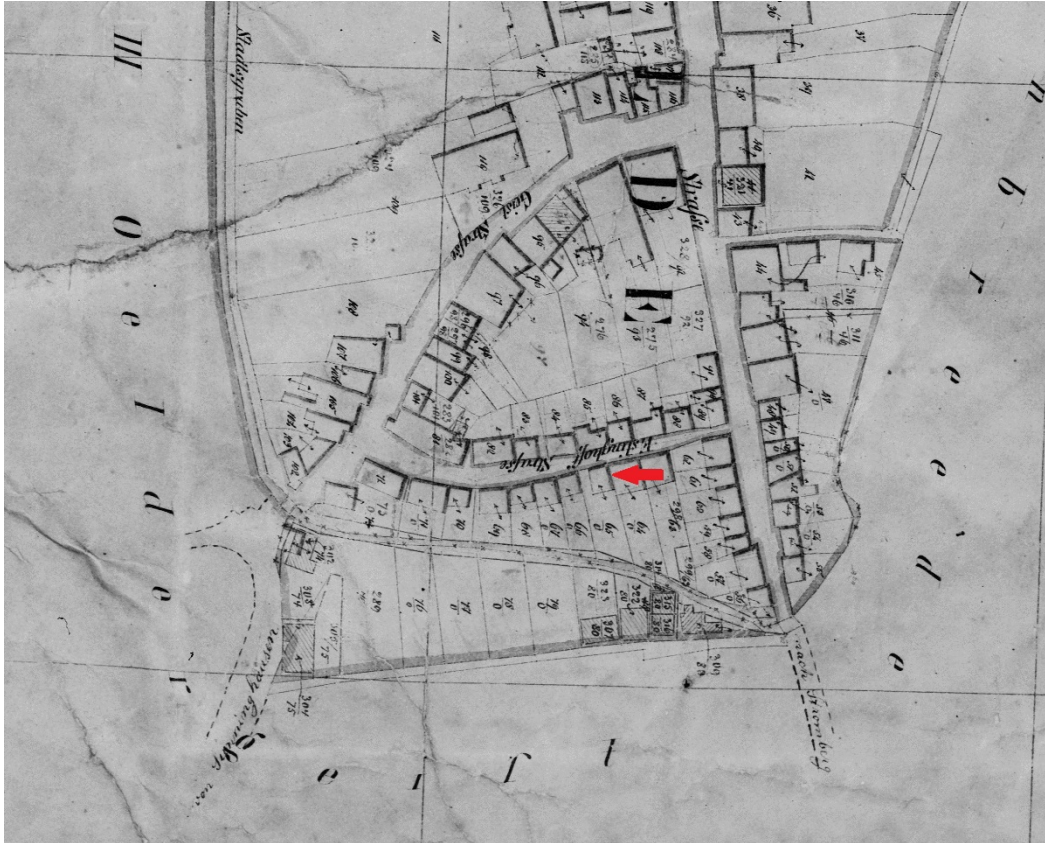
Ausschnitt aus dem Urkataster von 1830. Der Pfeil markiert den Speicher. Südlich davon verläuft diagonal der Stadtgraben.
(LWL-DLBW)

Das Urkataster von 1830 zeigt noch deutlich den größeren Abstand zum Nachbarhaus, wo heute nur noch eine schmale Traufgasse vorhanden ist. Ein Hinterhaus ist auf diesem Plan nicht verzeichnet. Auf dem später aktualisierten, korrigierten und 1905 kassierten Blatt ist das „Wachstum“ des Hauses nach Westen und der südliche Anbau eingezeichnet. Das östliche Nachbarhaus ist scheinbar unmittelbar an Nr. 7 angebaut.

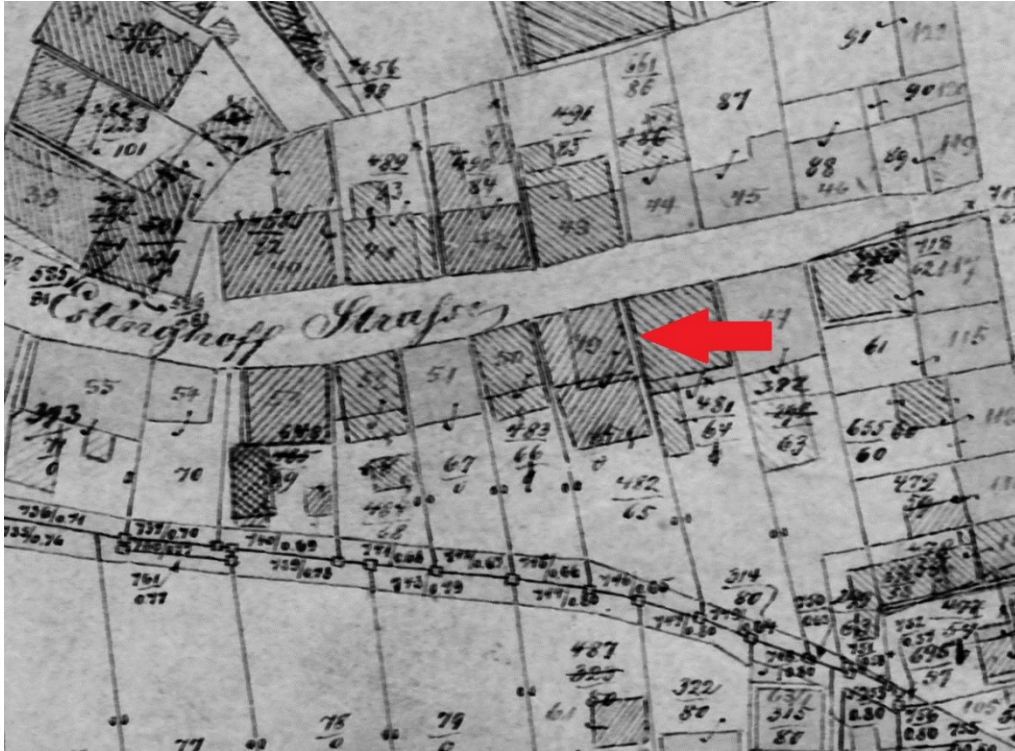
Ausschnitt aus dem Urkataster von 1830 mit Ergänzungen und Korrekturen bis 1905. Der Pfeil markiert den Speicher. Erkennbar sind die drei Ausbauphasen mit Anbauten nach Westen und Süden.

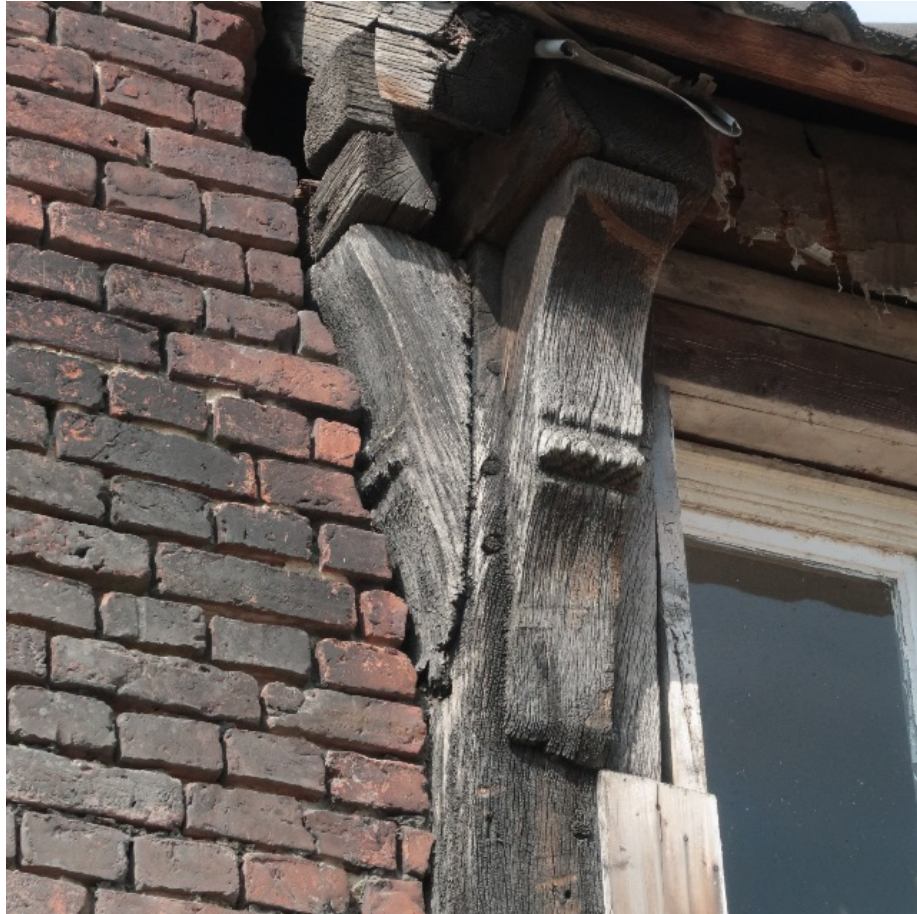
Südöstlicher Eckständer mit zweiseitiger Vorkragung, daran angeschlossen der Backsteinanbau (LWL-DLBW)

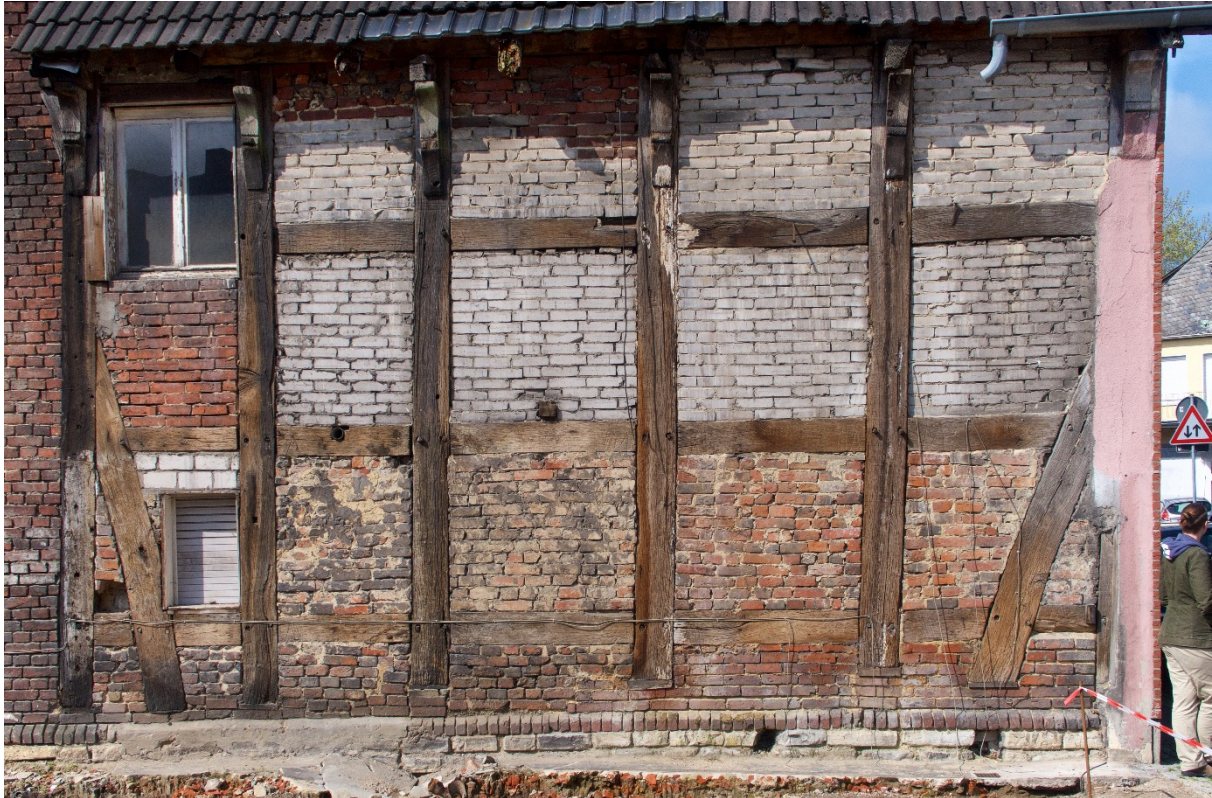
Entzerrte Ansicht der Ostfassade, die Ausfachungen stammen aus dem späten 19. Jahrhundert und dem 20. Jahrhundert (Kalksandstein).
(LWL-DLBW)

zeigt einen sauberen und robusten Abbund aus Eichenholz mit zahlreichen durch Reißhaken gezogenen Abbundzeichen an den Knotenpunkten und Schrägstreben zur Aussteifung in den äußeren Gefachen. Wie die anfängliche Wandfüllung beschaffen war, ob in Lehmstaken oder Backsteinen, konnte bislang nicht überprüft werden. Heute ist keiner der ursprünglichen Fußpunkte mehr vorhanden; die Wand stand mit Sicherheit auf einer Eichenholzschwelle, die, wie häufig in der Region, später durch Stein, in diesem Falle Backstein, ersetzt wurde. Den Abschluss bilden profilierte Knaggen (doppelter Schwung mit einem liegenden Taustab als Absatz), deren aufwendige Gestaltung zeigt, dass es sich ursprünglich um ein freistehendes Gebäude gehandelt hat. Die Knaggen bilden jedoch nicht nur Zierrat, sondern vermitteln gleichzeitig zu den eingehälsten Deckenbalken. Die Verzimmerung als Oberrähmkonstruktion führt dazu, dass landschaftstypisch das Dachwerk auf dem Rähm als Sparrenschwelle lagerte. Heute ist diese Dachkonstruktion nicht mehr vorhanden, einige Balken wurden in dem neuen Dach von 1882 wiederverwendet. Das westliche Rähm ist in situ erhalten, während das östliche im Zuge des Dachumbaus erneuert wurde.

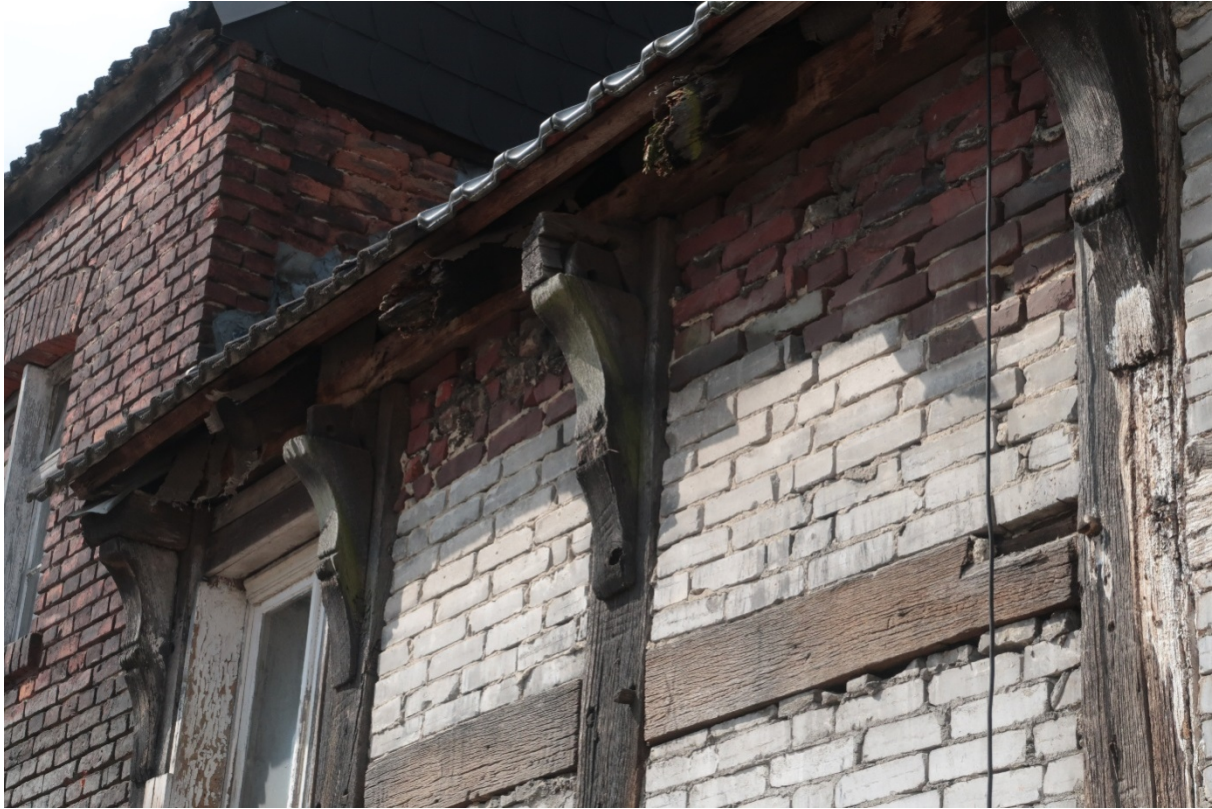
Ostfassade, Detail der Knaggen. Im Streiflicht sind die Abbundzeichen der Zimmerleute zu erkennen, auf den Knaggen sind die eingehälsten Dachbalken aufgezapft.
(LWL-DLBW)

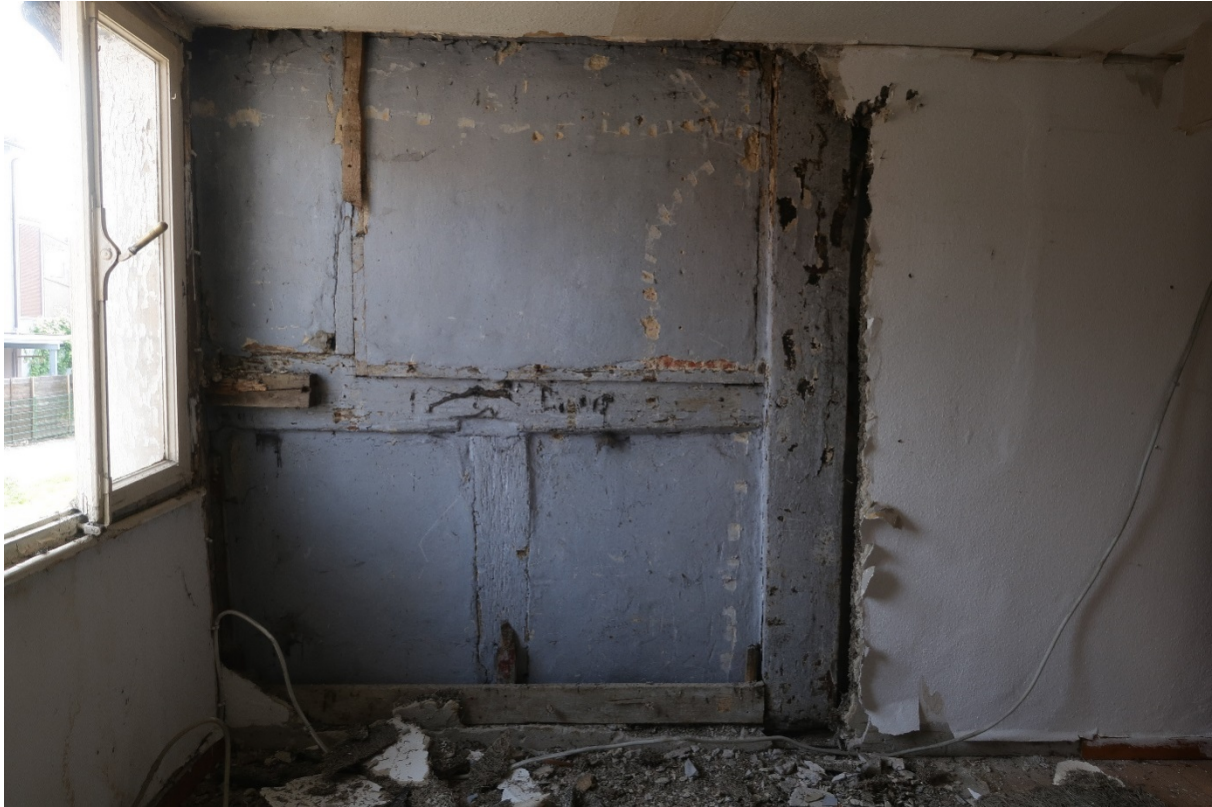
Obergeschoß, Südostrraum, Innenansicht der historischen Rückfassade, freigelegt unter der Verkleidung. Im oberen Gefach befand sich einmal ein Fenster, wie der zugemauerte Rahmen zeigt. (LWL-DLBW)

Die übrigen Umfassungswände sind größtenteils erhalten; durch die Einbausituation ist die Konstruktion nicht in ihrer Gesamtheit zu fassen. Freilegungsfenster zeigen das Fachwerk der Rückfassade sowie der Straßenseite (zumindest hier im Obergeschoss mit der Ausfachung des 19. Jahrhunderts), die heute eingebaute westliche Traufwand ist in jedem Fall in ihrer Ständerkonstruktion überliefert, weitere erhaltene Wandteile und Riegellagen sind, insbesondere im hinteren Gebäudebereich, zu vermuten. Die Deckenkonstruktion war ursprünglich innen in die Ständer eingezapft und ist im vorderen Hausbereich erkennbar über dem Erdgeschoss im 20. Jh. durch eine neue Decke ersetzt worden, die wiederum auf vorgemauerten Wänden lagert.

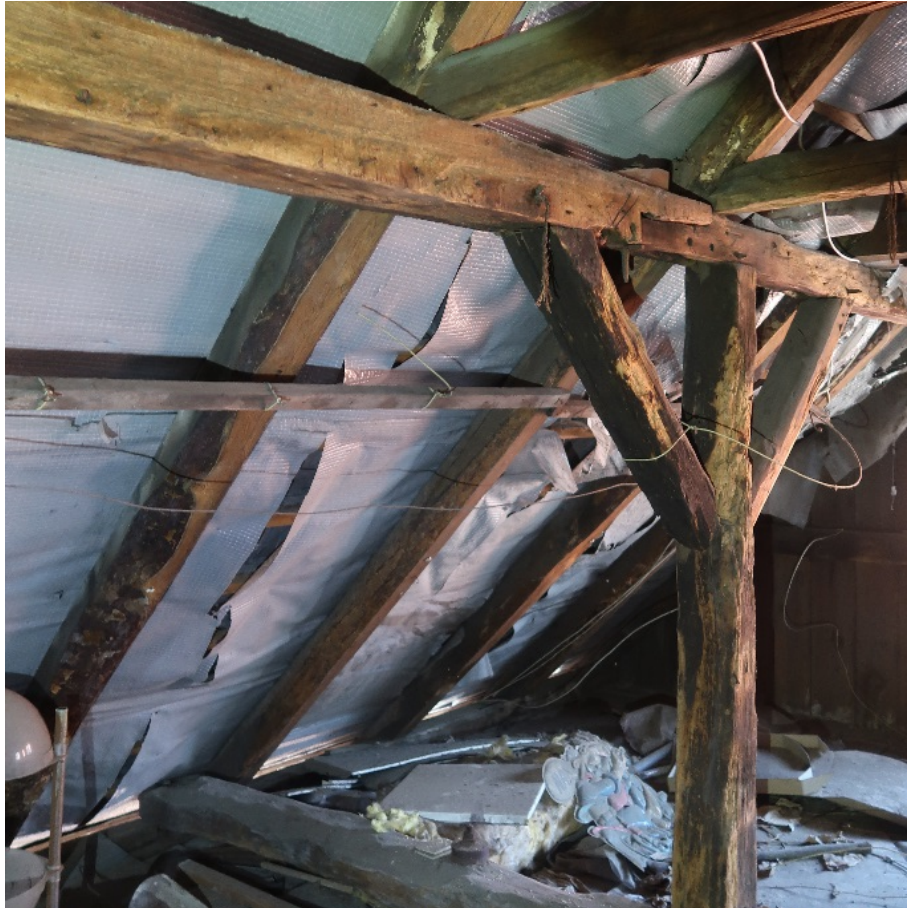
Dachkonstruktion mit Stehendem Stuhl
(LWL-DLBW)

Das heutige Dachwerk ist ein schlankes Sparrendach über einem doppelt stehenden Stuhl. Die Sparrenfüße stehen auf Sparrenschwellen. Alle Sparren und Kehlbalken bestehen aus Kiefernholz, Stuhl und Giebel teilweise aus wiederverwendetem Eichenholz der Vorgängerkonstruktion. Um den Eindruck eines Schweizer Giebels zu schaffen, benötigte man Pseudo-Pfetten, die innen an die Sparren angenagelt sind und außen dekorativ das Fluggespärre tragen.

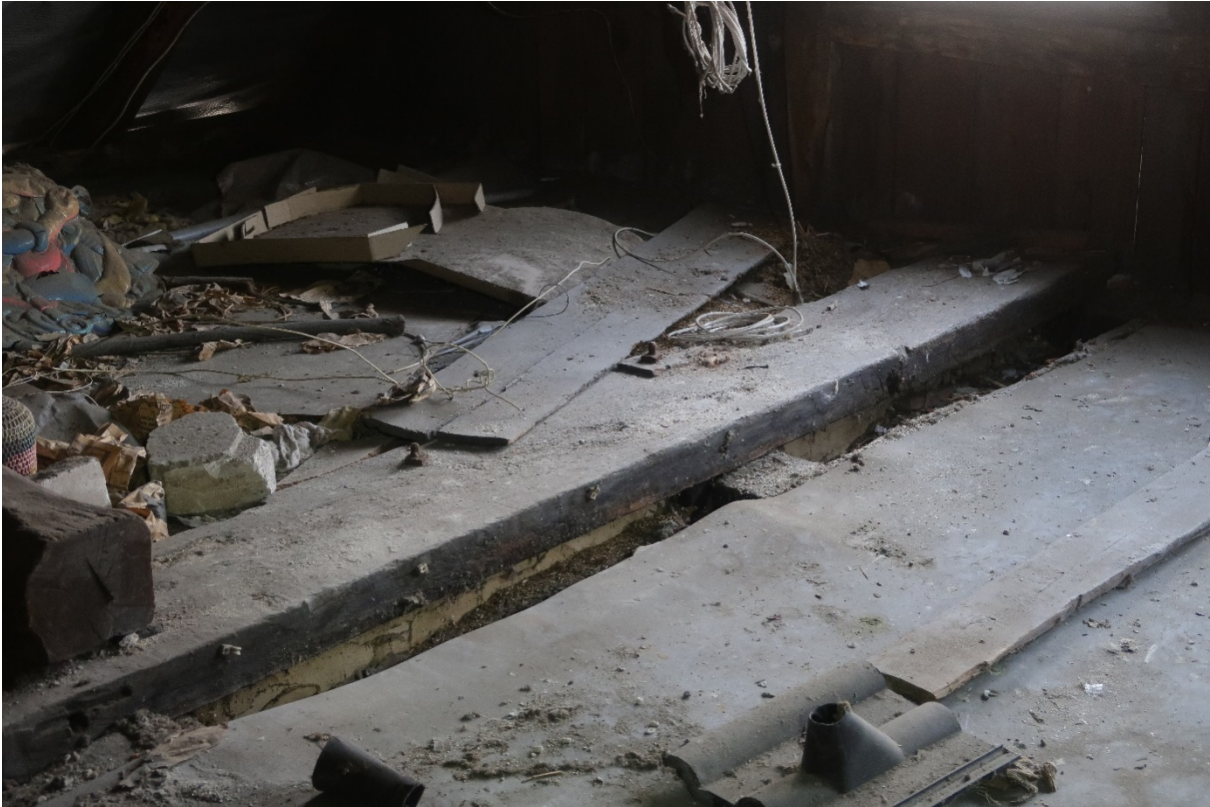
DG, Rähm der früheren Ostwand des Speikers, mit ursprünglichen Knotenpunkten und historischer Verschwärzung (LWL-DLBW)

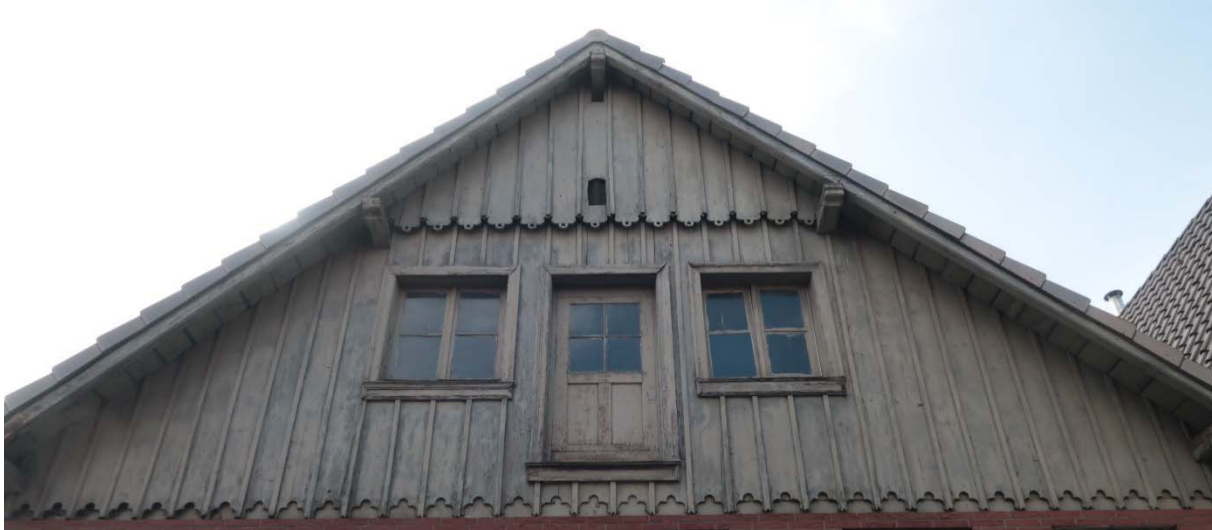
Straßenseitiger Giebel mit dekorativer Brettverblendung aus der Erweiterungsphase um 1882, die Fußzone der geschossigen Giebung ist aufwendig profiliert. Das Fluggespärre ruht auf profilierten Kraghölzern (Pfetten)
(LWL-DLBW)

In dieser Form blieb der Speicher wohl über dreihundert Jahre erhalten, bis er um 1882 (Fälldatum der Kiefern 1881d) nach Westen hin auf die heutige Breite erweitert und mit einem neuen Dach versehen wurde. Dieses erhielt ein Fluggespärre nach Art eines Schweizerhauses, die Giebelfläche wurde dekorativ verbrettert und mit einer Aufzugsöffnung zur Straße hin versehen. Die frühere Außenwand des alten Speichers übernahm in diesem Zuge die Funktion einer Binnenwand, an der

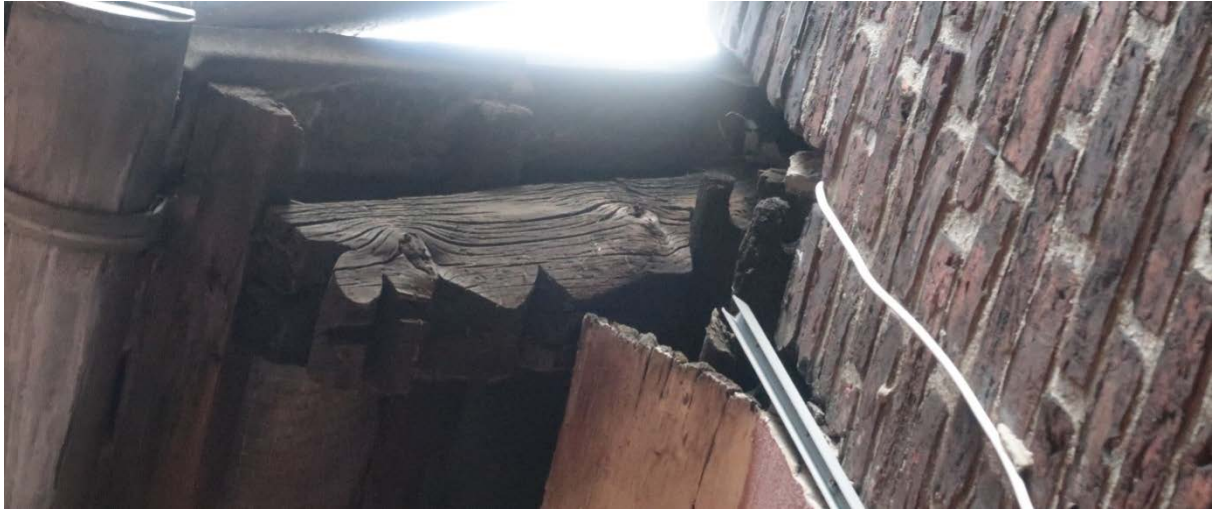
Westliche Traufe, profilierter Auschiebling der Umbauphase 1882.
(LWL-DLBW)
