**Zwischenpräsentation
des Gutachtens für die**

**Hauptfeuer- und Rettungswache
Oelde**

Ratssitzung, am 25. Juni 2012

**Standort- und Bedarfsanalyse für
die Erweiterung bzw. Neubau**

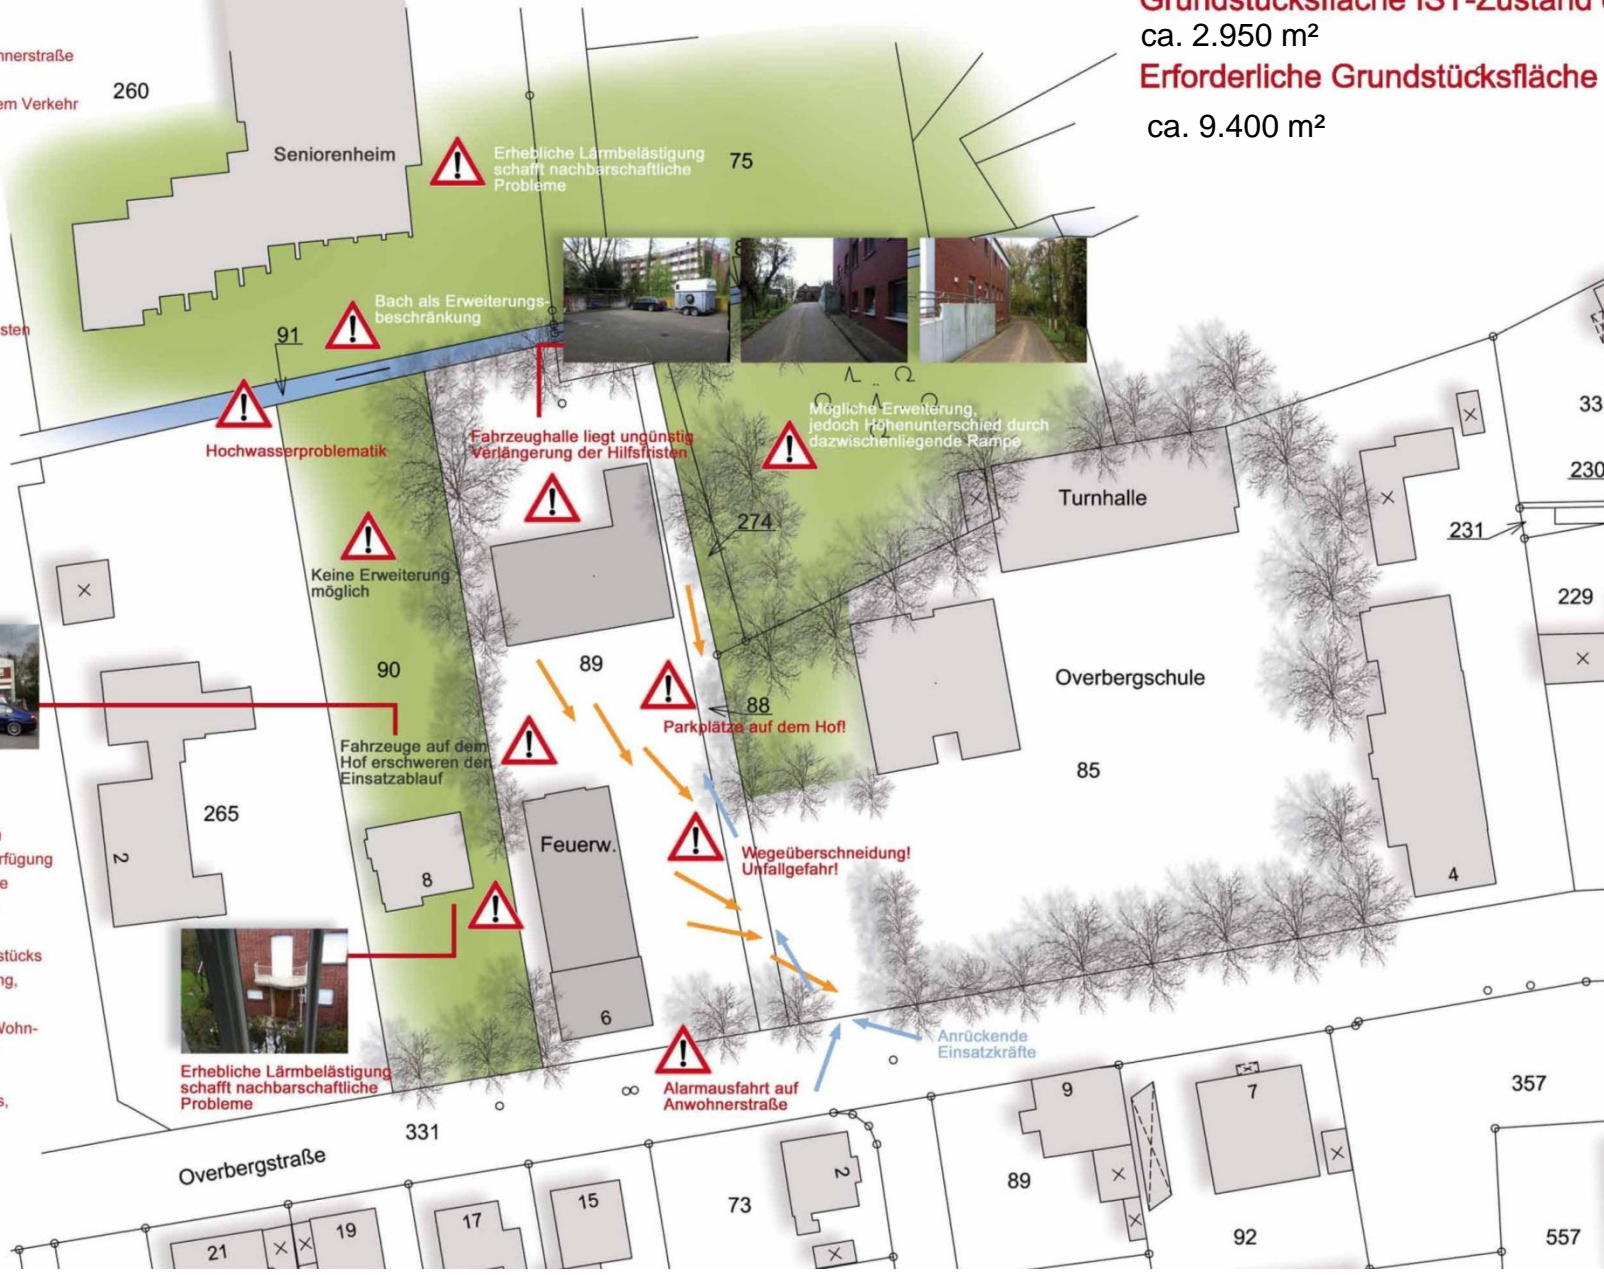
Sicherheitsrelevante Mängel

- Alarmausfahrt führt über eine enge Anwohnerstraße auf die Hauptstraße
- keine klare Wegtrennung von einrückendem Verkehr
- dadurch hohes Unfallrisiko!
- Wegeüberschneidungen

Funktionale Mängel

- Wegeüberschneidungen
- unnötig lange Wege im Alarmfall die z.T. kreuz und quer über den Hof führen!
- dadurch unnötige Verlängerung der Hilfsfristen
- Stellplatzanzahl ist zu gering
- Fahrzeuge stehen teilweise auf dem Hof

Bauliche Mängel

- Stellplatzanzahl ist zu gering
- fehlende Flächen für Container, Übungsbereiche, Erweiterungen...

Standortspezifische Mängel

- Eine Erweiterung direkt an den Gebäuden ist nicht möglich, da keine Flächen zur Verfügung stehen und das Schmale Grundstück keine sinnvolle Erweiterung für einen optimalen Betriebs- und Einsatzablauf zulässt
- Der Bach im rückwärtigen Teil des Grundstücks ist eine dauerhafte Grundstücksbegrenzung, seitliche Erweiterungen sind nur im Osten ablesbar, da im Westen die umgebende Wohnbebauung bzw. Grundstück, direkt an das Grundstück der Feuerwehr anschließt.
- Standort liegt inmitten eines Wohngebietes, dadurch Interessenkonflikt!

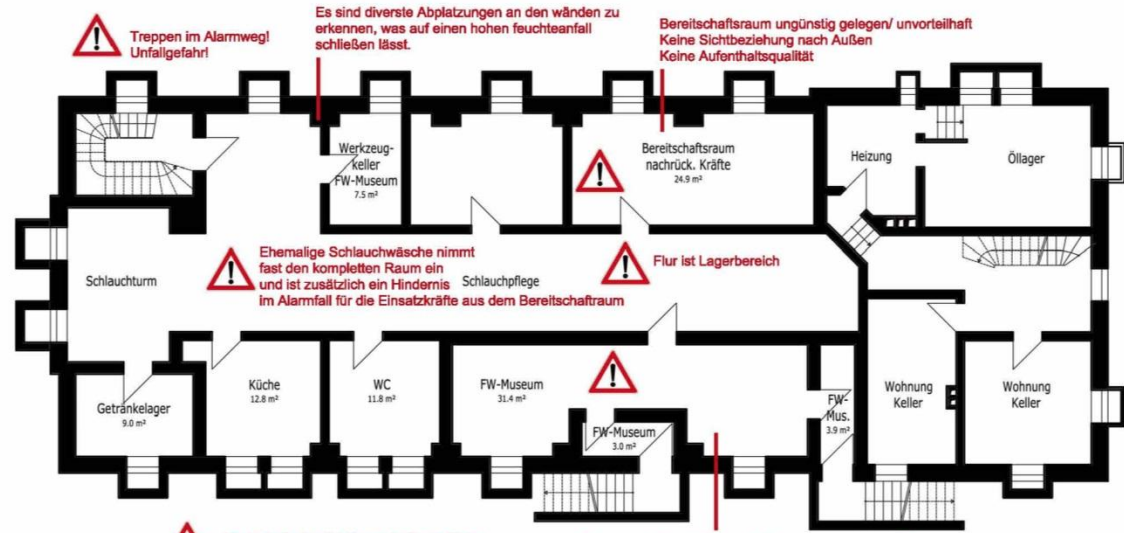
Untergeschoss 1_100

Sicherheitsrelevante Mängel

- Überschneidung der Wege von einrückenden und ausrückenden Einsatzkräften.
Unfallgefahr!
- Alarmverkehr führt über Anwohnerstraße (Gefährdung von Passanten, Kindern usw.)
- Es ist keine Absauganlage in den Fahrzeughallen vorhanden.

Funktionale Mängel

- Wegführung im Außen- und Innenbereich ist nicht funktional
- Arbeitsabläufe können nicht optimal umgesetzt werden, da schlichtweg zu wenig Platz vorhanden ist
- Raumzuordnungen sind nicht funktional und zusammenhängend (lange Wege, Treppen usw.)
- Platzmangel ist anhand von Notlösungen sichtbar!
- Sanitärräume sind deutlich unterdimensioniert und nur in geringer Anzahl vorhanden!

Bauliche Mängel

- Das Gebäude ist weitgehend in einem guten baulichen Zustand
- Das Gebäude ist aus energetischer Sicht nicht mehr zeitgemäß. Hoher energetischer Aufwand und Energieverschwendung sind die Folgen.
- Veraltete Technik

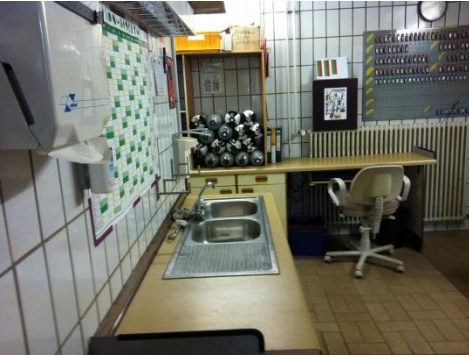
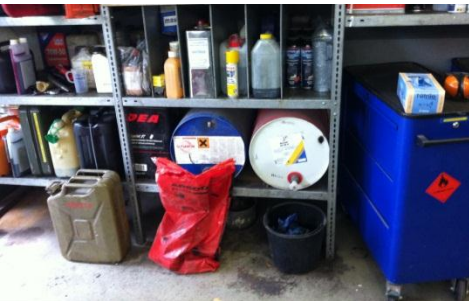
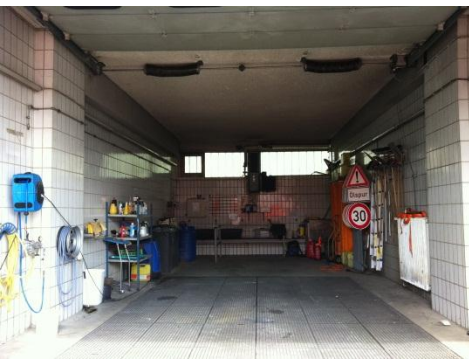
Funktionale Mängel

- Wegeführung ist nicht funktional und schon gar nicht geordnet oder intuitiv
- Raumzuordnungen sind nicht funktional und zusammenhängend (lange Wege).
- Es gibt keine klaren Bereichstrennungen (HF/RD/FF/JF)
- Arbeitsabläufe können nicht optimal umgesetzt werden, da schlichtweg zu wenig Platz vorhanden ist
- Improvisation als Dauerlösung
- Platzmangel in nahezu allen Bereichen!
- Zahlreiche Umnutzungslösungen als Kompensationsmaßnahme für den Platzmangel

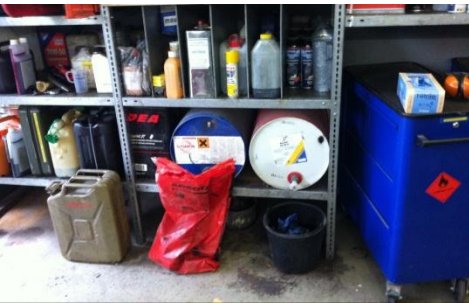
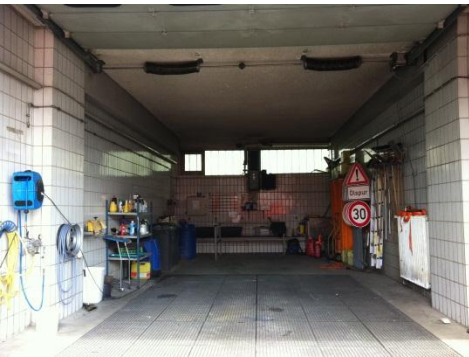
Sicherheitsrelevante Mängel

- Überschneidung von Wegen
- Sicherheitsabstände sind gefährlich unterschritten
- Brandschutzanforderungen werden z.T. nicht erfüllt
- Brandlasten in Fluren. Technikräume werden als Lagerflächen genutzt
- Hygieneanforderungen insbesondere im Bereich des RD werden nicht erfüllt => Gefahr der Kontaminationsverschleppung

Arbeitsstättenrelevante Mängel

- Hygieneanforderungen werden im Bereich RD nicht erfüllt
- Arbeitsbereiche/ Werkstätten ohne natürliche Belichtung und Belüftung
- Arbeits- und Bewegungsräume sind zu klein oder fehlen ganz
