**Orientierende Untergrunduntersuchungen  
auf dem Grundstück der ehem. Metallgießerei Risse  
Feldmark 9 in 59302 Oelde-Sünninghausen**

Stadt Oelde  
Fachdienst Planung und Entwicklung  
Ratsstiege 1

GUCH Geologie+Umwelt -Consulting Hamm GmbH  
Am Boonekamp 5  
59067 Hamm

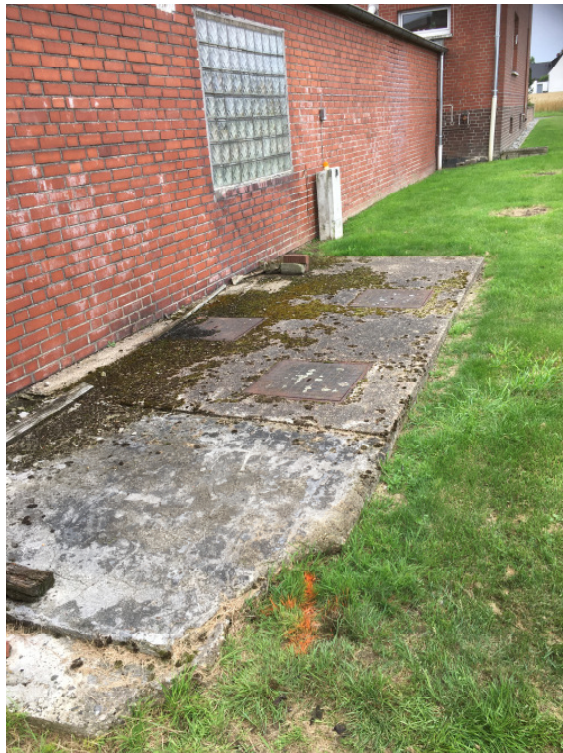
Foto: ehem. Klärgrube, Sondierung RKS 1

| <b>Bereich/<br/>Nutzung</b> | <b>Sondie-<br/>rung</b> | <b>Organ.<br/>Bewertung</b> | <b>Entnahme-<br/>tiefe</b> | <b>KW<br/>mg/kg</b> |
|---|---|---|---|---|
| Ehem. Klärgrube | RKS 1 | o.B. | 0,5-1,0 m | < 40 |

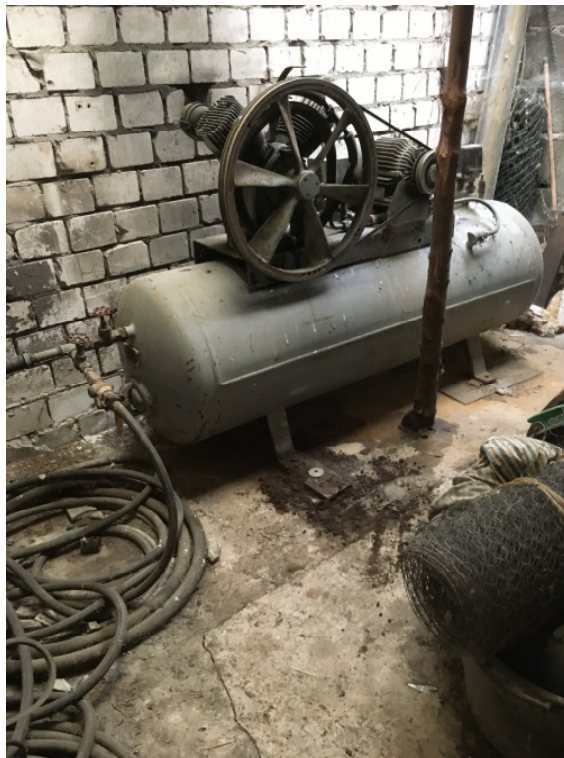
Foto: Kompressor, Sondierung RKS 5

| <b>Bereich/<br/>Nutzung</b> | <b>Sondie-<br/>rung</b> | <b>Organ.<br/>Bewertung</b> | <b>Entnahme-<br/>tiefe</b> | <b>KW<br/>mg/kg</b> |
|---|---|---|---|---|
| Kompressor | RKS 5 | o.B. | 0,04-0,48 m | < 40 |
